起こってからでは遅すぎる

# 感電死傷事故を防ぐのは「あなた」です！

# 災害事例

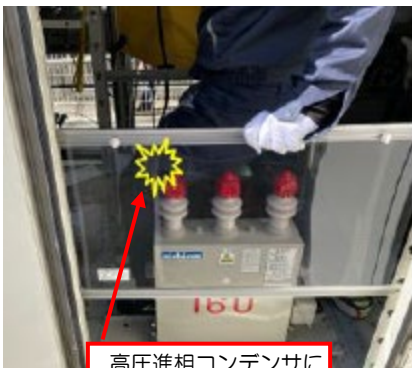
高圧進相コンデンサに  
接触し感電（推定）

作業場の責任者、電気保安法人の営業担当、技術員（被災者）の3名で事業場の外部委託先変更に伴う電気設備確認等を行っていた。通電中にも関わらず、感電防止の亚克力パネルを外して確認を行い、高圧進相コンデンサに接触（推測）し感電死亡した。  
なお、電気主任技術者等には事前連絡はしていなかった。

対策：キュービクルを開ける場合、電気主任技術者等に事前連絡し、その安全指示に従う。充電中にキュービクル内には入らない。

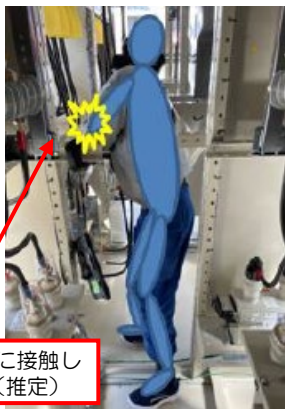
変流器に接触し  
感電（推定）

協力会社作業員（被災者）は、会議終了後に単独で充電中のキュービクル内に入り、変流器に左腕付近が接触（推定）し感電死亡した。当日の作業予定等も入っておらず、充電中のキュービクル内に入った理由等も不明であった。  
なお、電気主任技術者等には事前連絡はしていなかった。

対策：キュービクルを開ける場合、電気主任技術者等に事前連絡し、その安全指示に従う。充電中にキュービクル内には入らない。

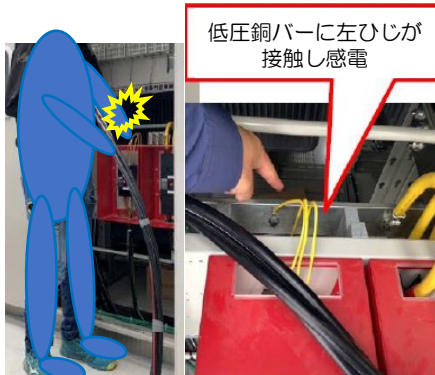
低圧銅バーに左ひじが  
接触し感電

被災者は、キュービクル付近でケーブル通線作業をしていたところ、誤って充電中の低圧銅バーに左ひじが接触し、感電死亡した。被災者の作業範囲は、キュービクル前部までの通線作業のみであった。キュービクル内への結線作業は経験豊富な作業員が行うことになっていたが、少しでも結線作業がしやすくなるようキュービクル前部で整線作業をしていたものと推定される。

対策：電気保安に関する教育を適切に実施！  
（経験の浅い作業員に対し、正しく理解しているか確認！）  
やむなく活線近接作業を行う場合は、適切な安全措置を徹底！

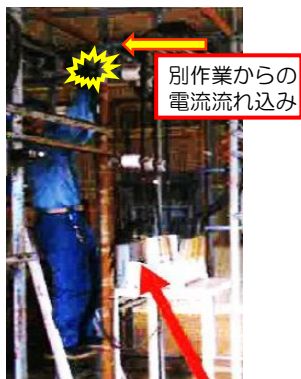
別作業からの  
電流流れ込み

交換作業中に断路器に触れ感電

同時並行作業中に発生した感電事故。老朽部品の交換工事と並行して、年次点検を行っていたところ、回路が正しく切り離されておらず、年次点検で使用中の外部電源が、交換工事の回路にも印加され、作業員が感電負傷した。  
また、作業中における接地器具の取り付けは、行われていなかった。

対策：作業前に作業範囲・手順を再確認（KYミーティング）  
停電作業時には、短絡接地の取り付けを！
