# EMケーブル（エコケーブル）の シュリンクバック現象と対策について

シュリンクバック現象が原因の設備トラブルが発生しています

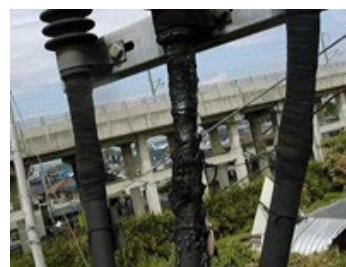
ケーブルヘッド焼損

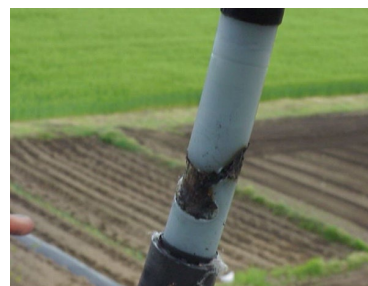
絶縁体焼損

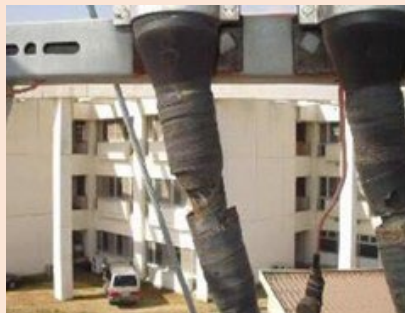
ケーブル内部が  
見えている  
遮蔽銅テープが  
破断している

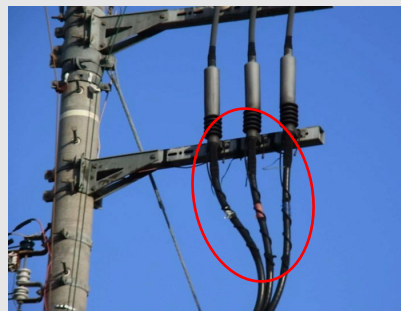
プレフォームバインドによりケーブルシースを広範囲におさえるもの

シュリンクバック  
対策用バインド
