## EMケーブル（エコケーブル）の

# シュリンクバック現象と対策について

シュリンクバック現象が原因の設備トラブルが発生しています

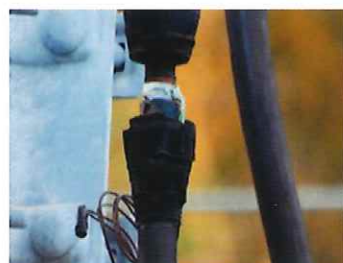
ケーブル内部露出

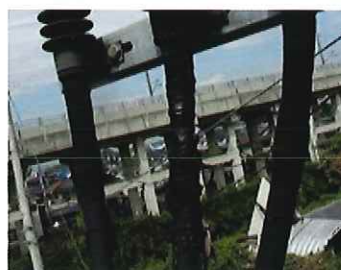
ケーブル内部露出

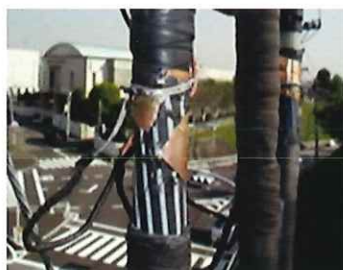
ケーブルヘッド焼損

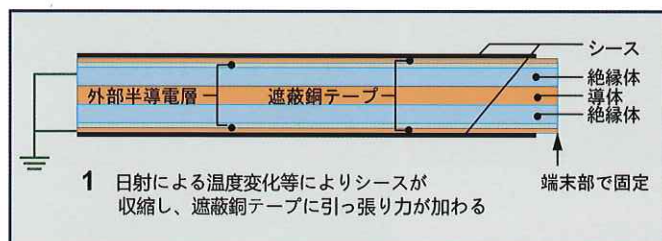
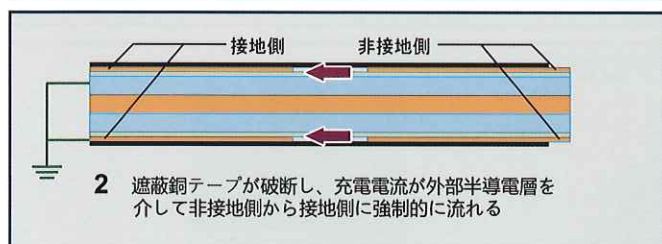
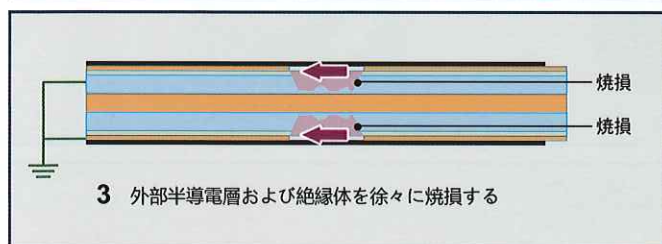
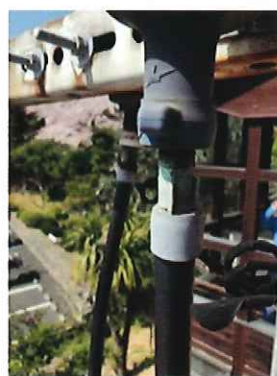
遮蔽銅テープ破断

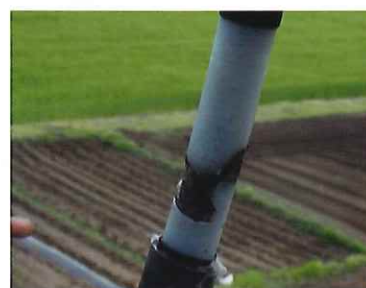
シース端部露出

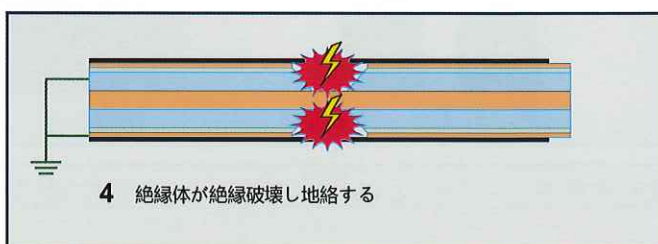
絶縁体焼損

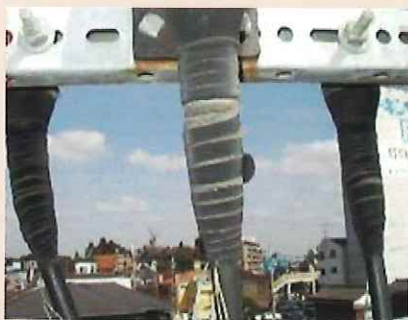
テープのずれ  
巻き乱れ  
がある

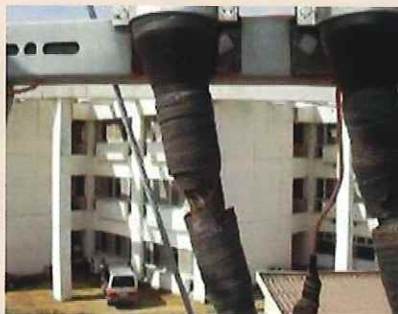
ケーブル内部が  
見えている

遮蔽銅テープが  
破断している

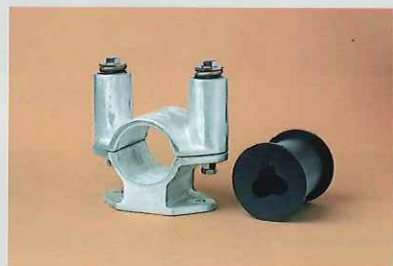
より強固な力でケーブルシースのずれをおさえるもの

スプリング式アルミクリート

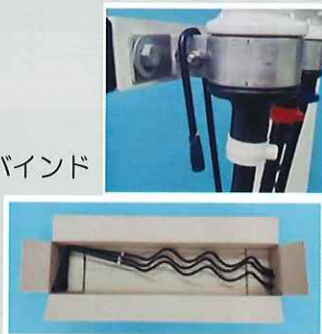
プレフォームバインドによりケーブルシースを広範囲におさえるもの

シースバインド

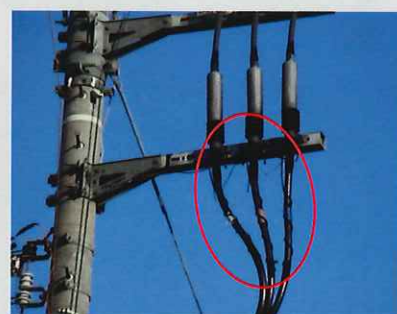
シュリンクバック  
対策用バインド
