令和3年度

自家用電気工作物設置者及び電気主任技術者セミナー 資料

電力関係技術のトピックスについて

東京電力パワーグリッド株式会社 配電部

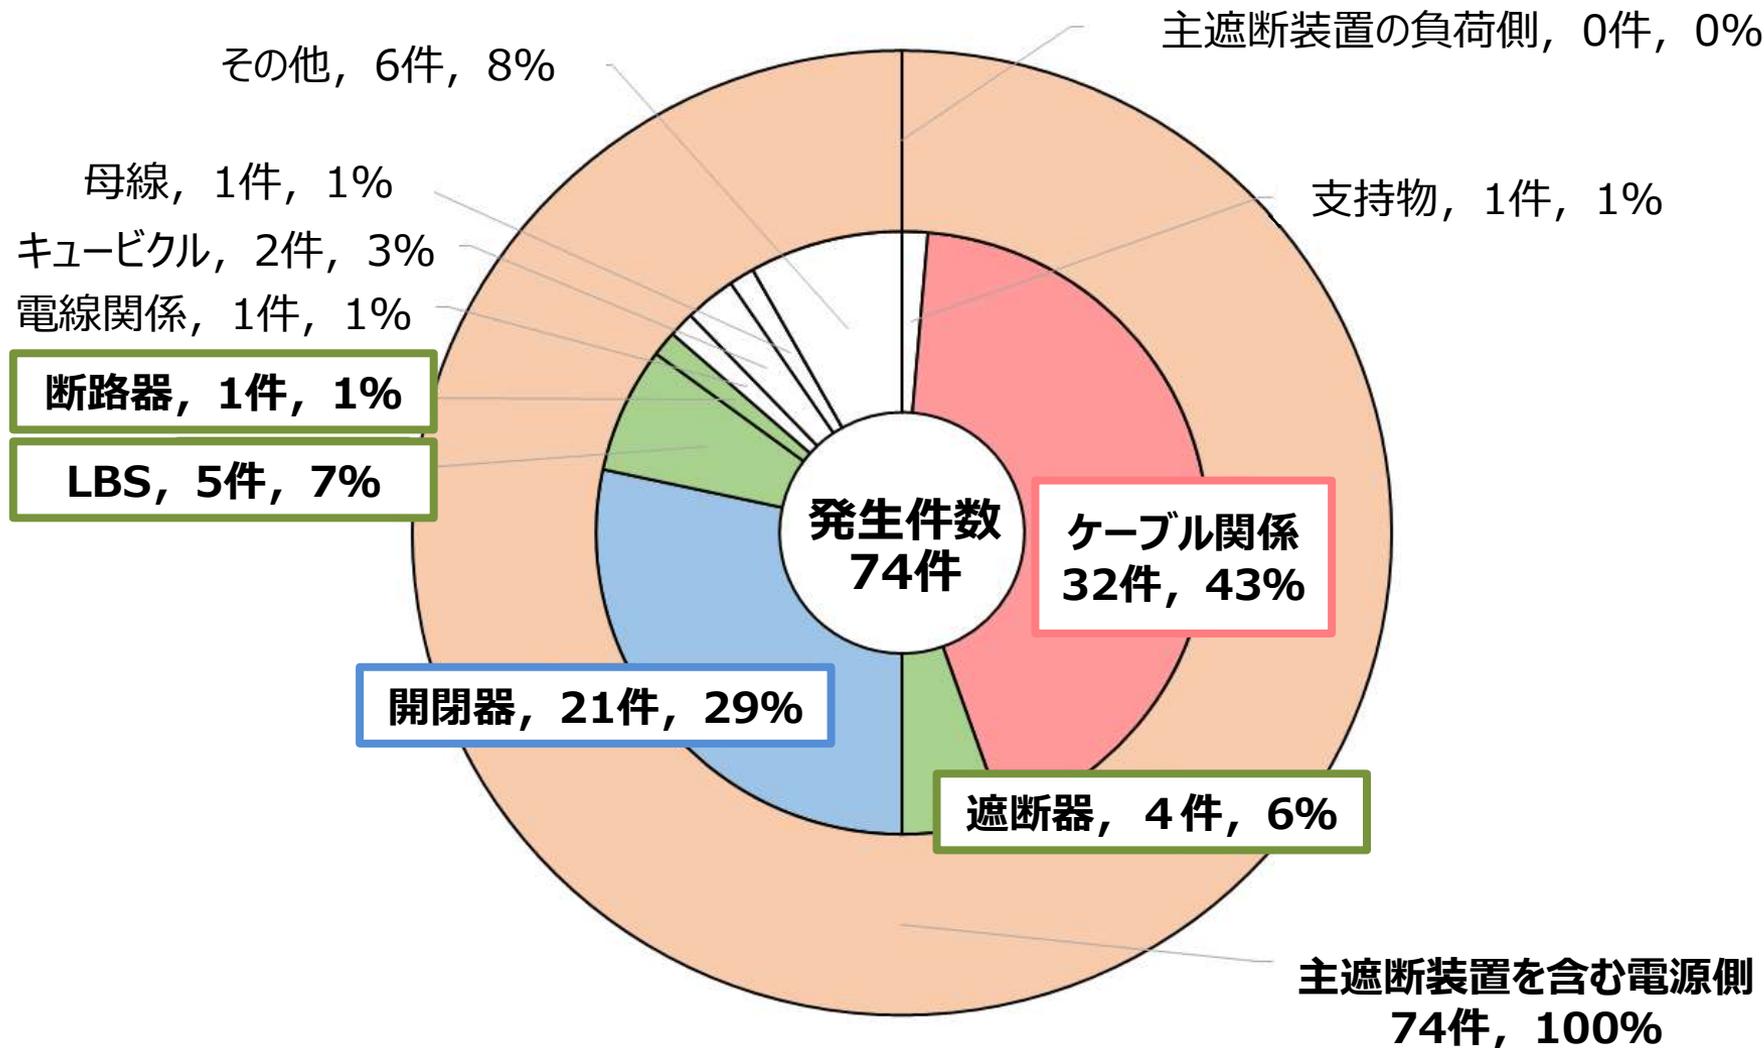
主遮断装置の電源側・負荷側別事故発生状況（令和2年度）

①ケーブル関係（32件）

- ・保守不完全（10件）および自然劣化（8件）が多い。

- ・クリートやブッシングの汚損など、定期点検時に発見可能な事故原因も発生しています。定期点検時、損傷や亀裂、端末部分の汚損やトラッキング、接地体との離隔などポイントを押さえた点検をお願いいたします。
- ・早めのケーブル更新が事故防止に効果的です。（高圧CVケーブルは水トリーへの耐性が高いE-Eタイプへの更新を推奨いたします）

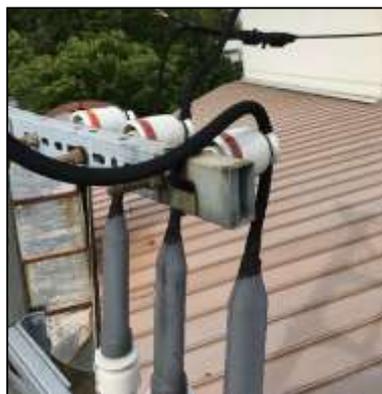
■保守不完全事例
（リード線と腕金が接触し、地絡）

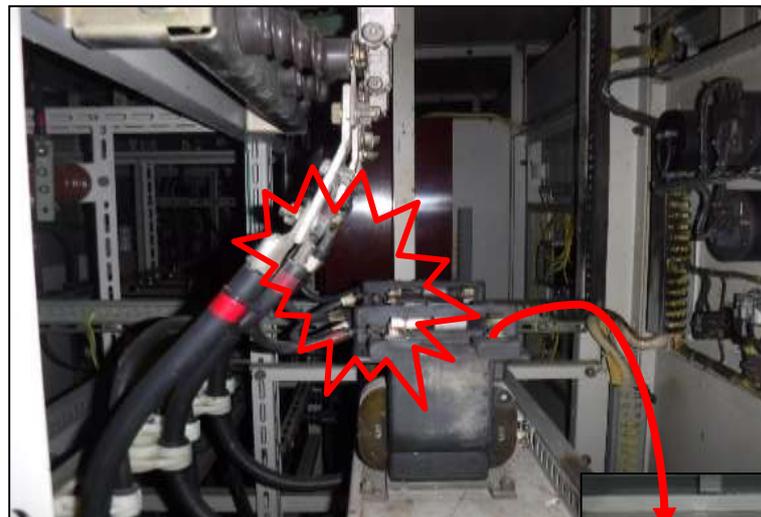
キュービクル内に蛇が侵入し
ヒューズ取り付け箇所短絡

キュービクル内にねずみが侵入し
断路器・VT付近で短絡

- 小動物の侵入を防止するため、穴や隙間をシール材で塞ぐ、またはパンチングメタルの設置をお願いいたします。
- 断路器は、相間および側面に絶縁バリヤを取り付けすることを推奨いたします。

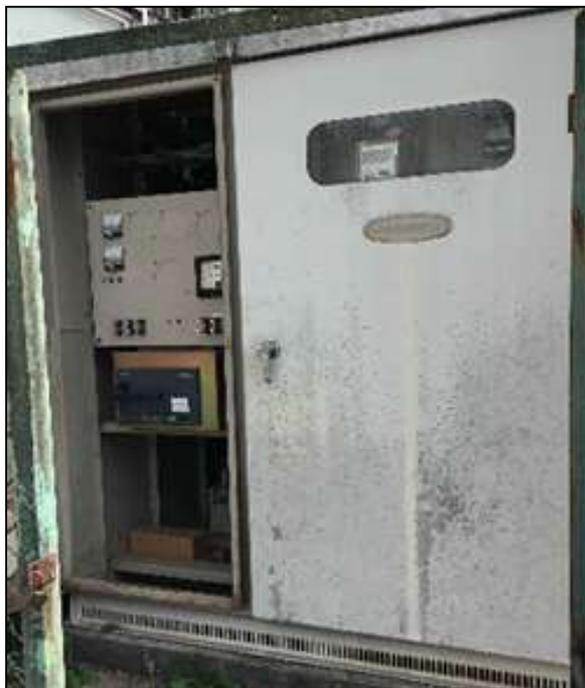
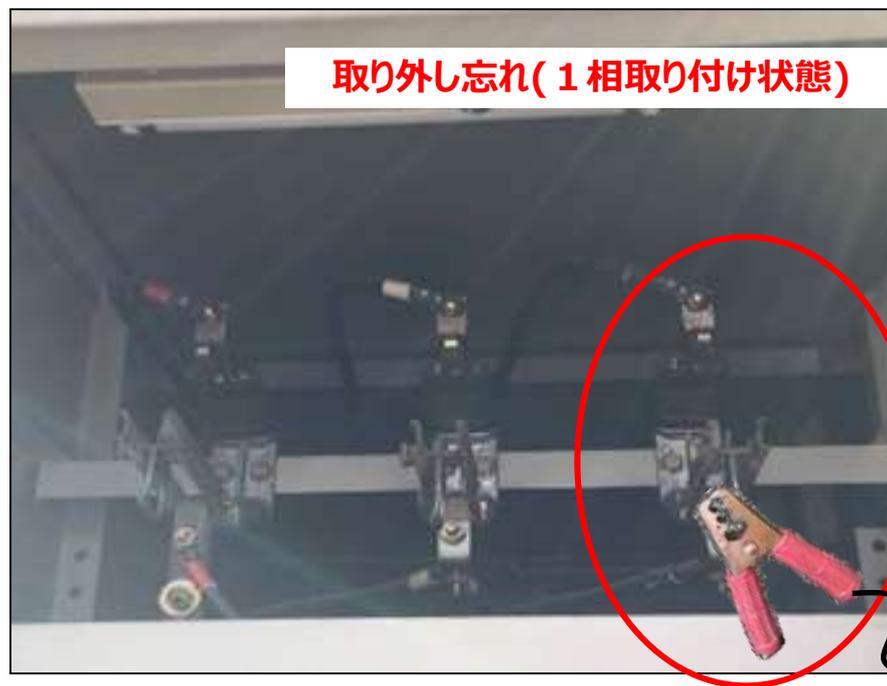
「点検終了後、主遮断装置一次側断路器に取付けた短絡接地器具を取り外さずにPASを投入」

- 短絡接地器具を電路へ取付け中は、接地標識（短絡接地中標識）の取り付けにより注意喚起をお願いいたします。
- 作業を終了し送電する場合は、電路への短絡接地器具及び工具・測定器の取り外し確認をお願いいたします。

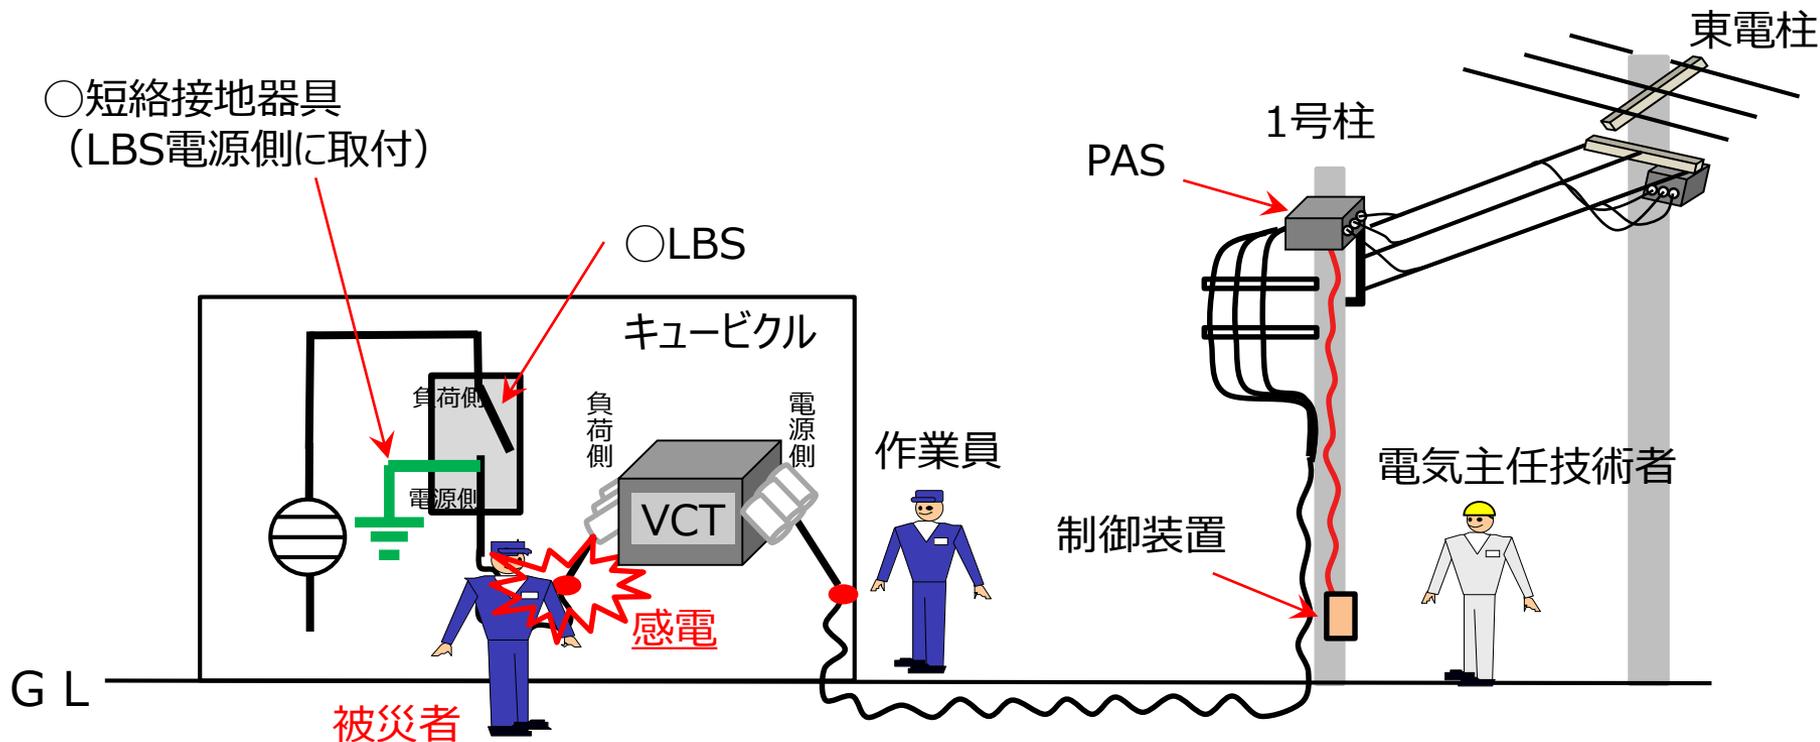
- 高圧受電設備年次点検と同時に、配電工事が会社が計量器の失効替に伴うVCT取替作業を実施していた。
- 電気主任技術者はPASリレー点検のため、リレー試験端子に電圧を印加した。その際、キュービクル内でVCT(負荷側)の接続作業をしていた作業員が感電した。
- VT内蔵PASのリレー試験時、制御装置試験端子(P1・P2)の配線切り離し処置が未実施のままリレー試験を実施し、**高圧受電設備が充電した。**

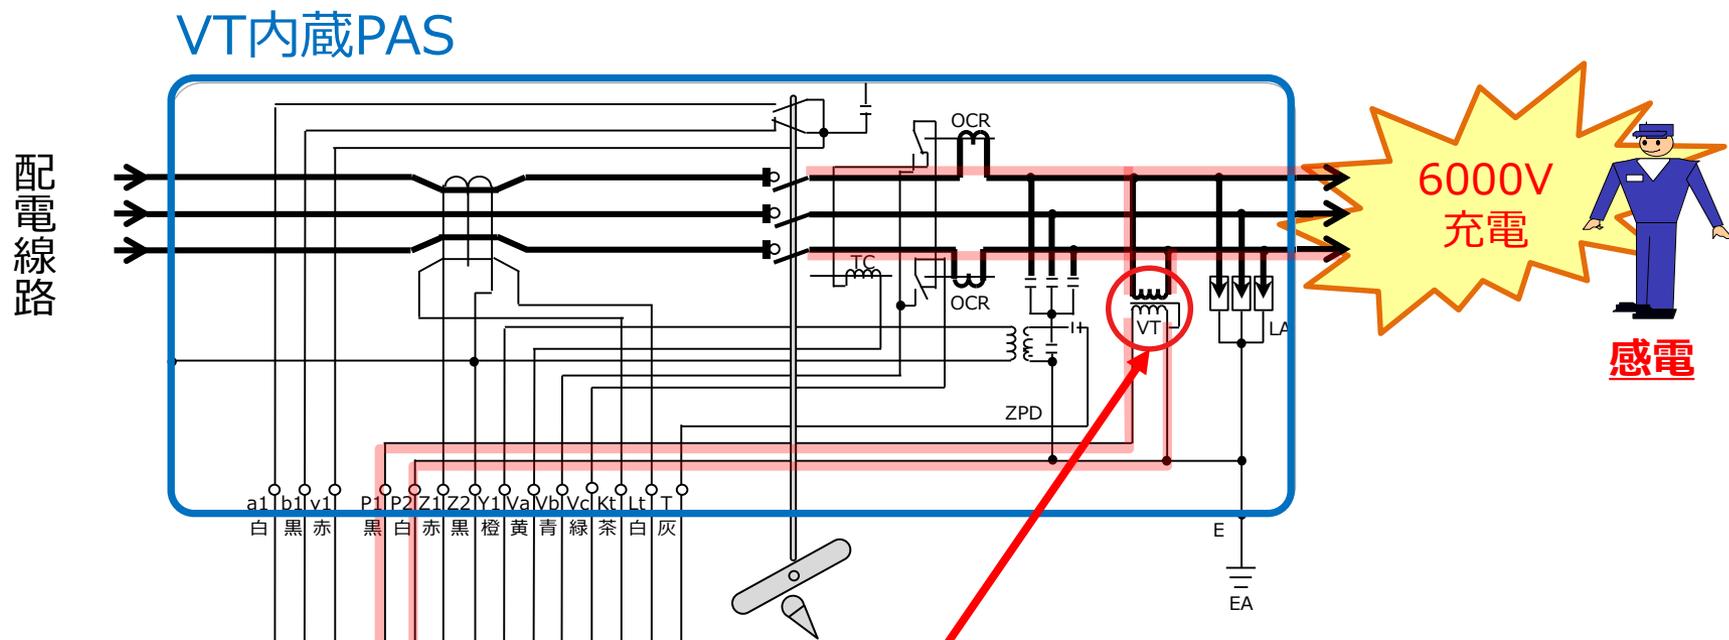
(2) 電圧印加経路 (VT内蔵PAS及び制御装置の結線)

制御装置試験端子 (P1・P2) に
配線を接続したまま100Vを
印可すると
高圧受電設備に6000Vが充電!!

- SOG制御端子からリレー試験を行うため、PASに内臓されたVTの二次側端子を取外しせず電圧を印加した。

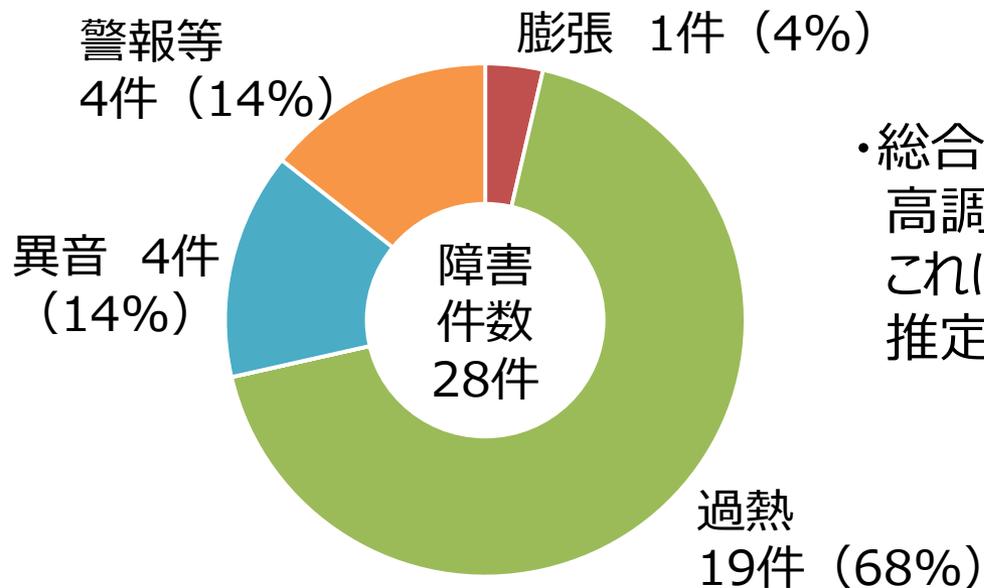
○高調波障害発生状況調査

（弊社エリア内6.6kV配電系統における2020年9月～2021年9月）

・総合電圧ひずみ率**5%未満**においても、高調波障害が発生しています。これは「**高調波引き込み現象**」による障害と推定される事象も散見されています。

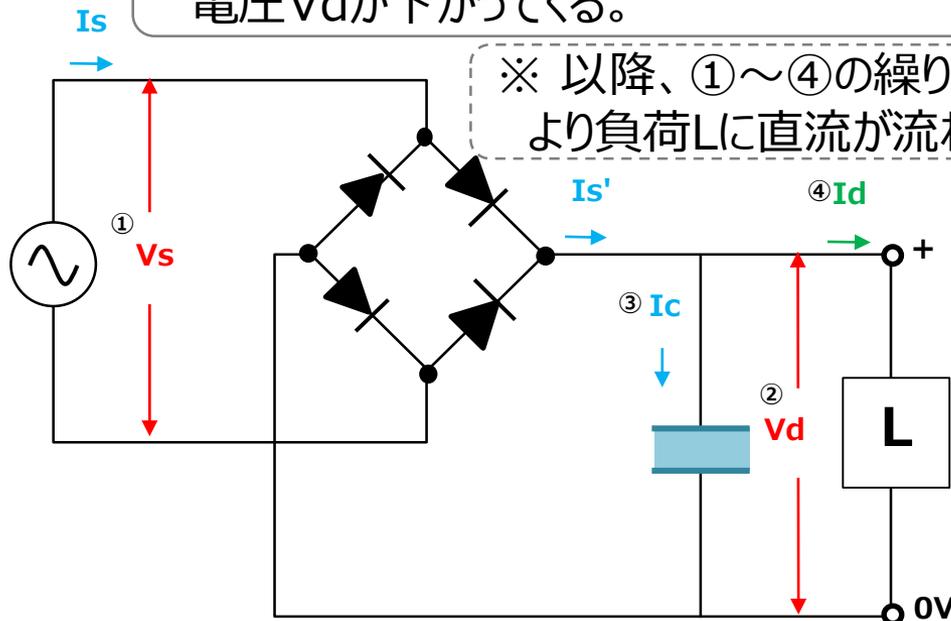
◇インバータに内蔵される全波整流回路による高調波発生原理

①電源電圧 V_s が大きくなり、コンデンサに充電電流 I_c (突入電流)が流れ、同様に I_s 、 I_s' が流れる。

②電源電圧 $V_s =$ コンデンサ電圧 V_d になるため I_c 、 I_s 、 I_s' は流れない。

③コンデンサ電圧 V_d が電源電圧 V_s より大きくなりコンデンサ電圧 V_d から逆向き電流 I_c が流れる。(電源からの電流はゼロ)

④コンデンサから電流を供給しているため電圧 V_d が下がってくる。

※ 以降、①～④の繰り返しにより負荷Lに直流が流れる

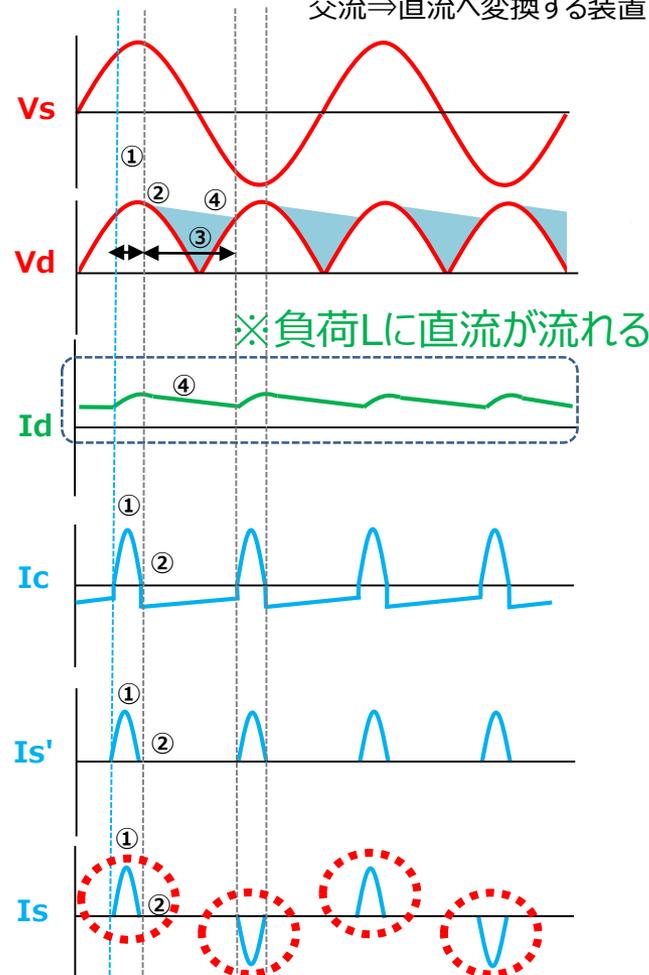
全波整流回路:
交流⇒直流へ変換する装置

これが高調波の根源！

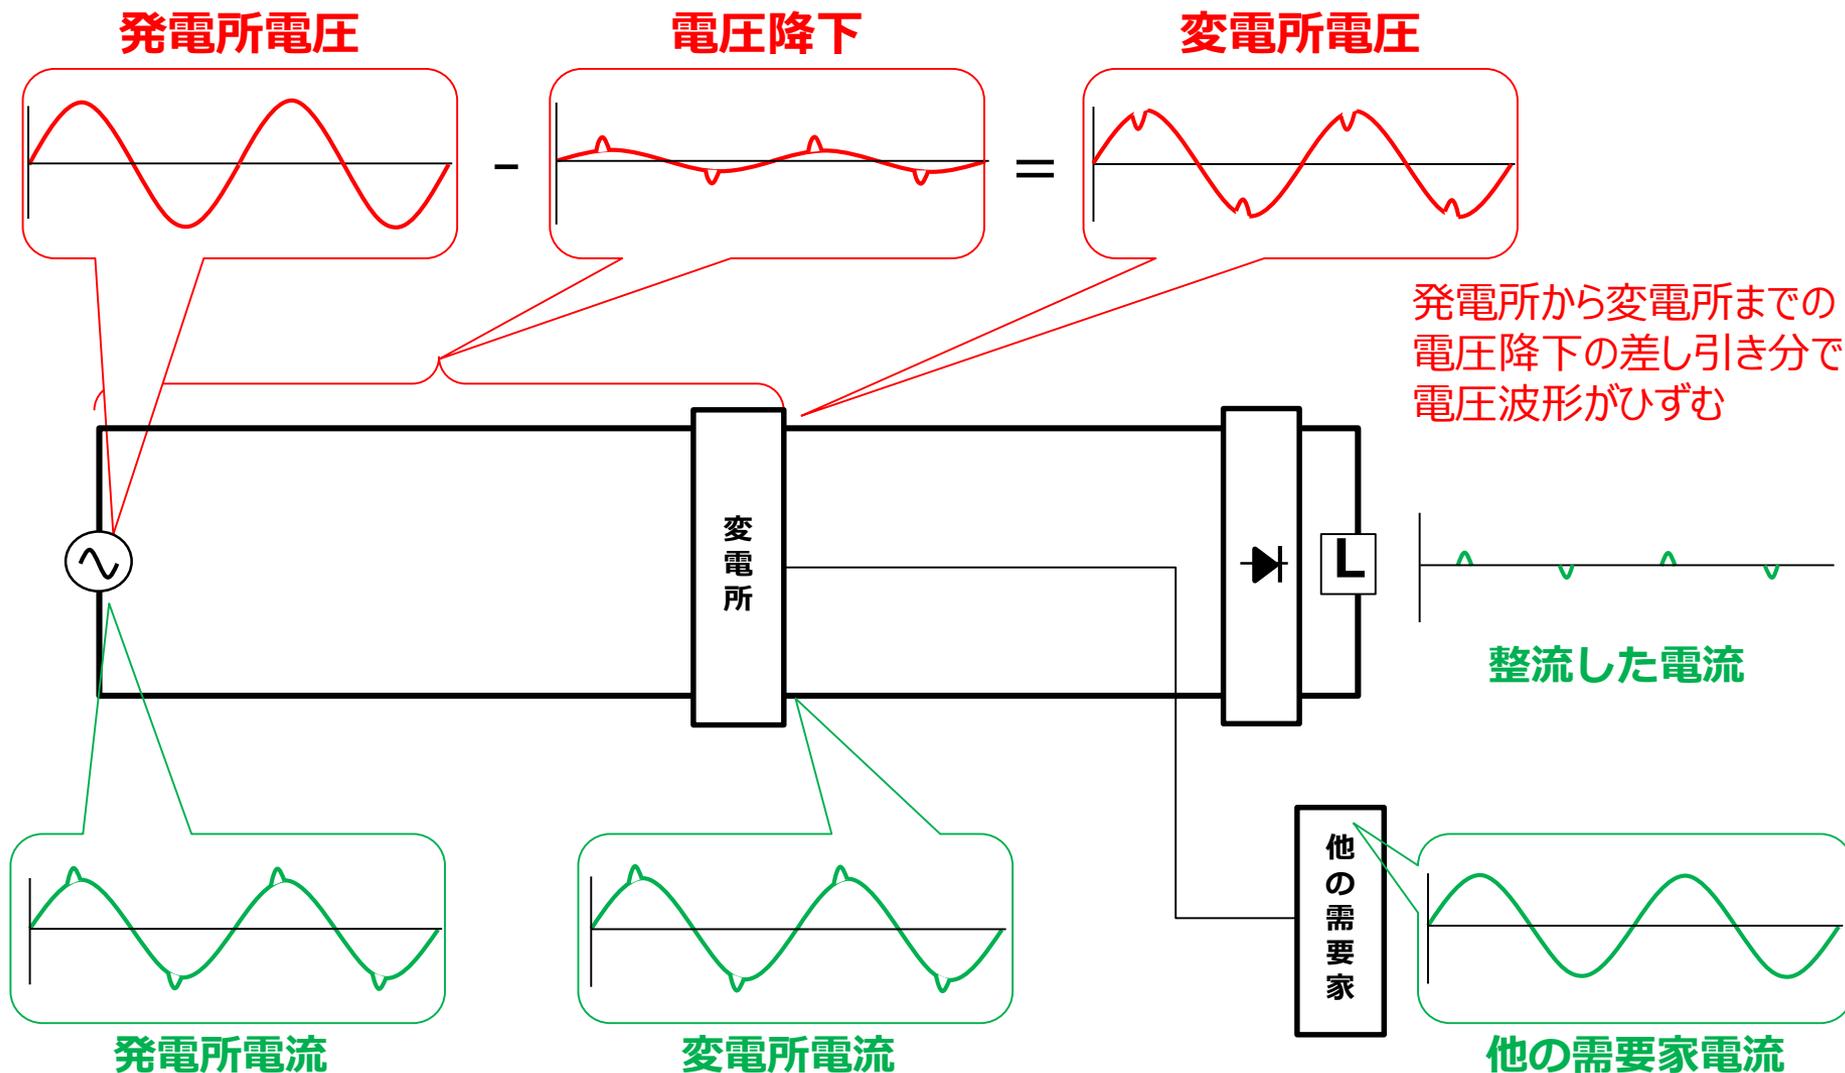
◇ 電力系統に高調波電流が流れると？

(電力系統における電圧波形イメージ図)

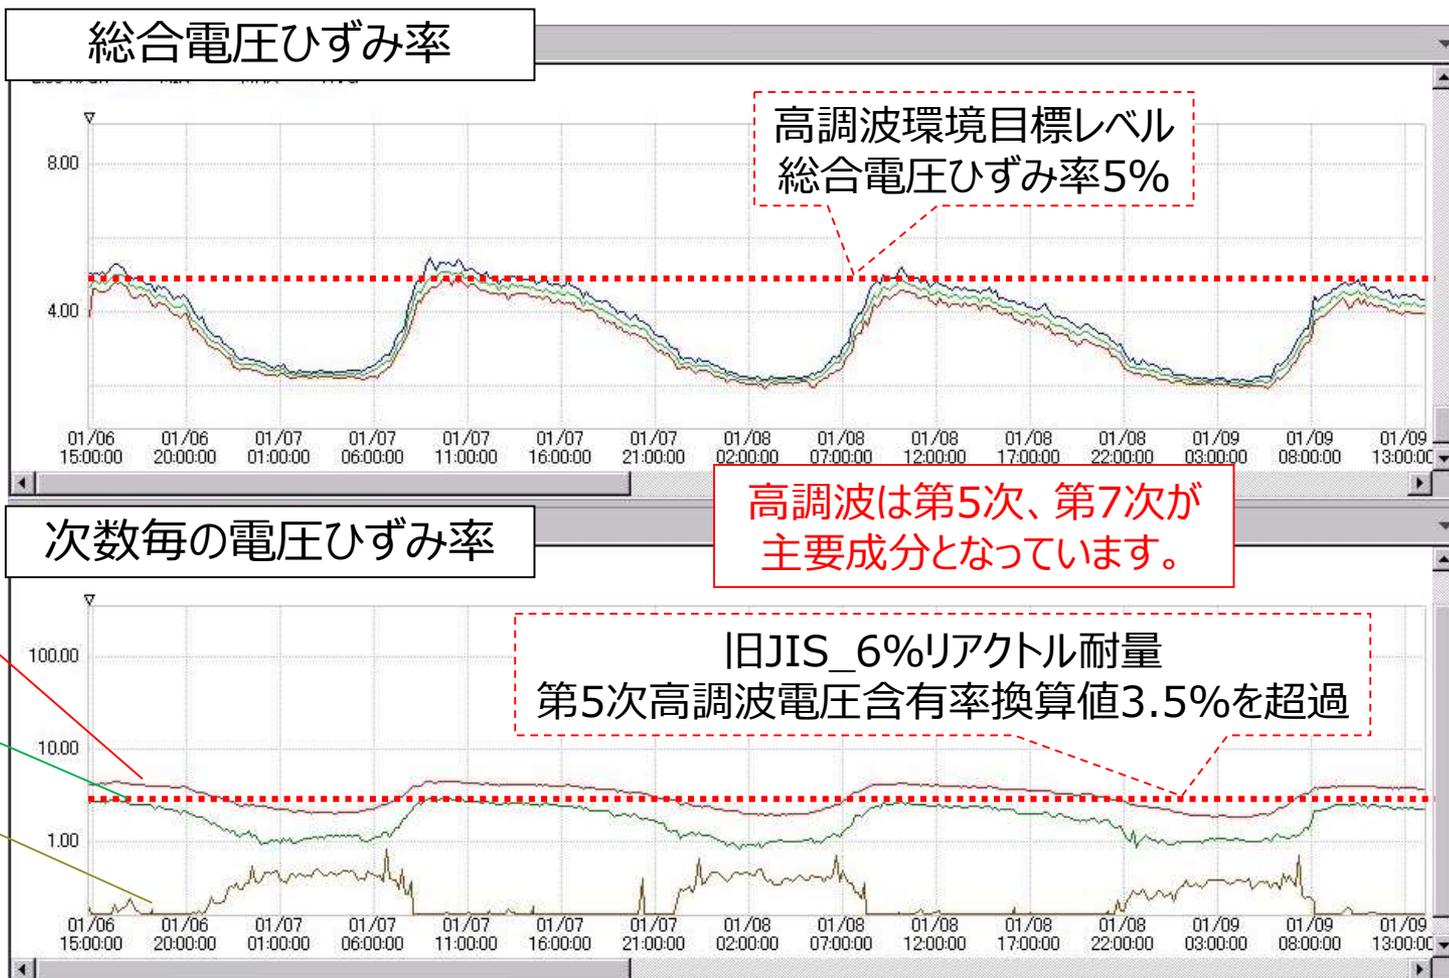
◇参考データ

- 高圧及び特別高圧進相コンデンサ及び付属品のJIS規格改定時、高調波耐量に対する考え方は、**総合電圧ひずみ率5%**の環境下で実運用上支障を生じないことを基準として定められています。
- 具体的には、許容電流種別Ⅱ（第5次高調波**許容電流**が35%から55%にアップ）が追加されました。第5次高調波**電圧含有率**へ換算すると、3.5%から5.9%にアップされました。

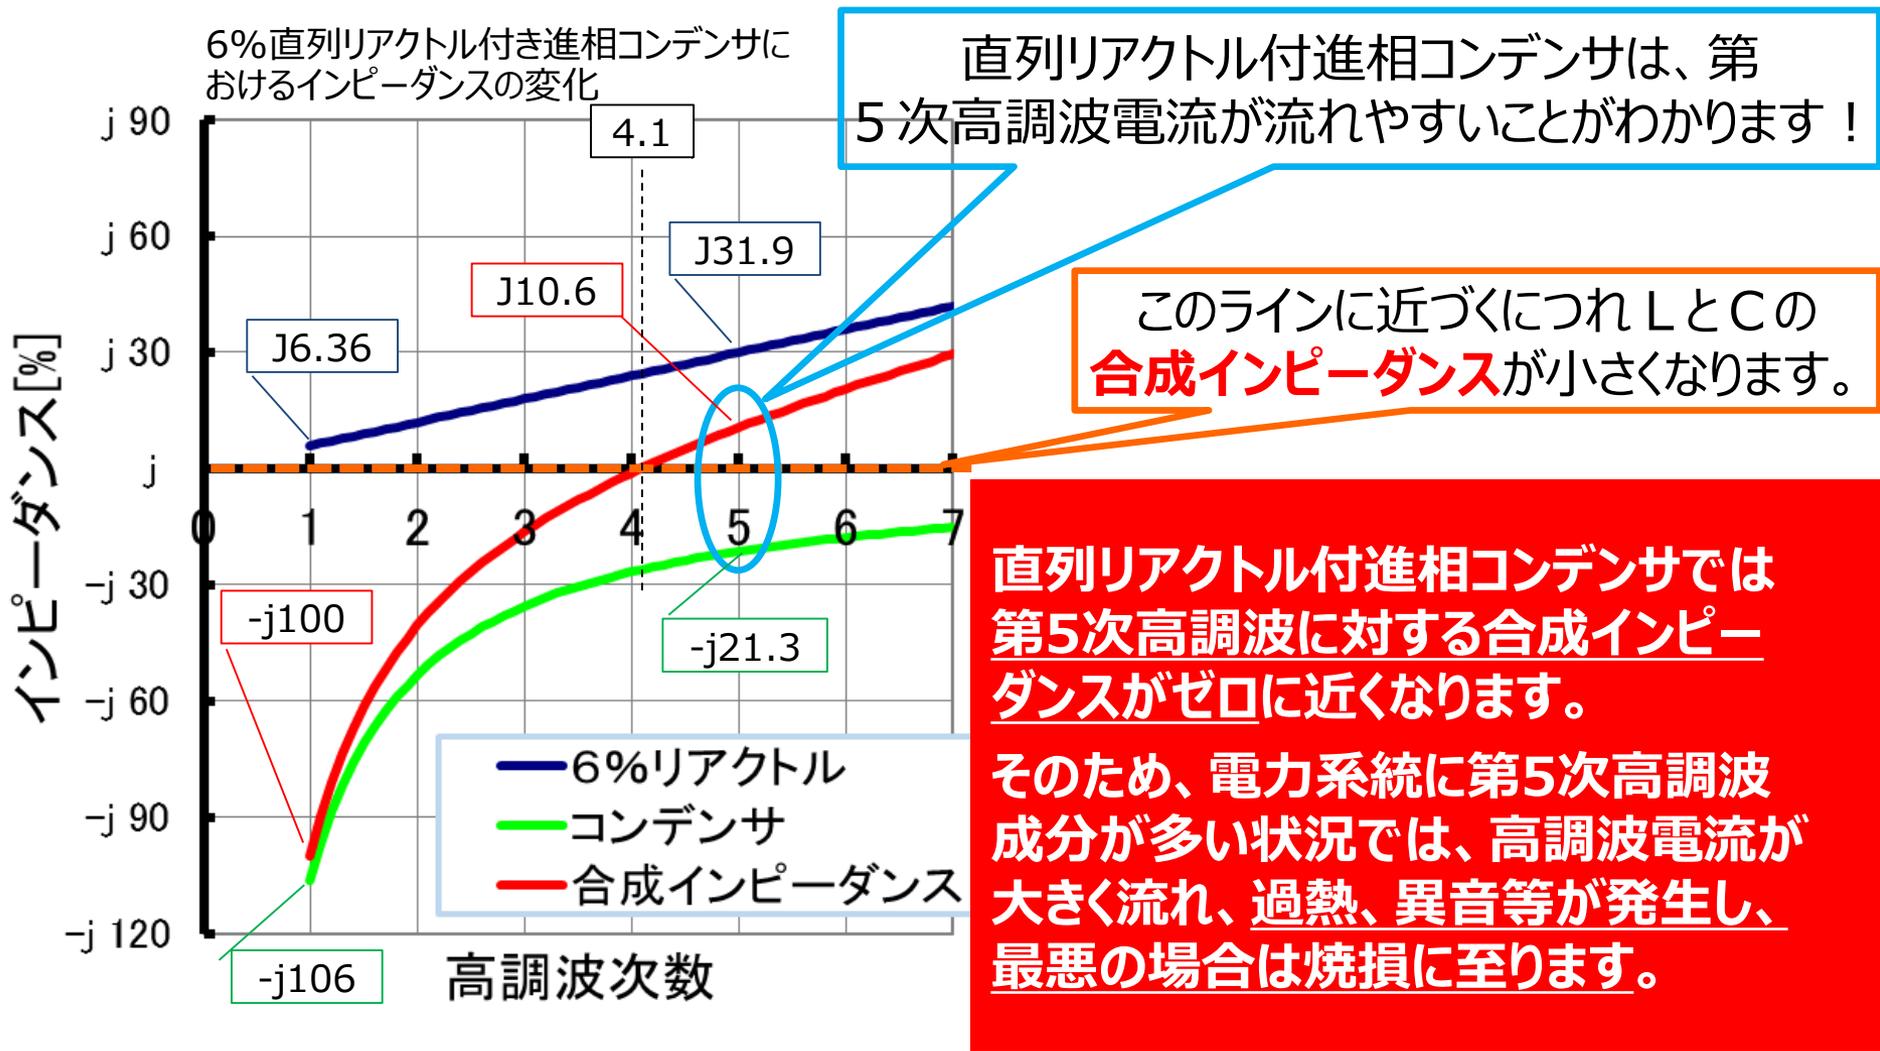
直列リアクトル付進相コンデンサの各次数高調波インピーダンスと周波数特性

前スライドの許容電流種別Ⅱ (第5次高調波許容電流55%)が第5次高調波電圧換算5.9%の理由
第5次高調波電圧 V_5 = 第5次高調波電流55% (0.55) × 第5次高調波インピーダンス10.6% (0.106) = 5.9% (0.059)

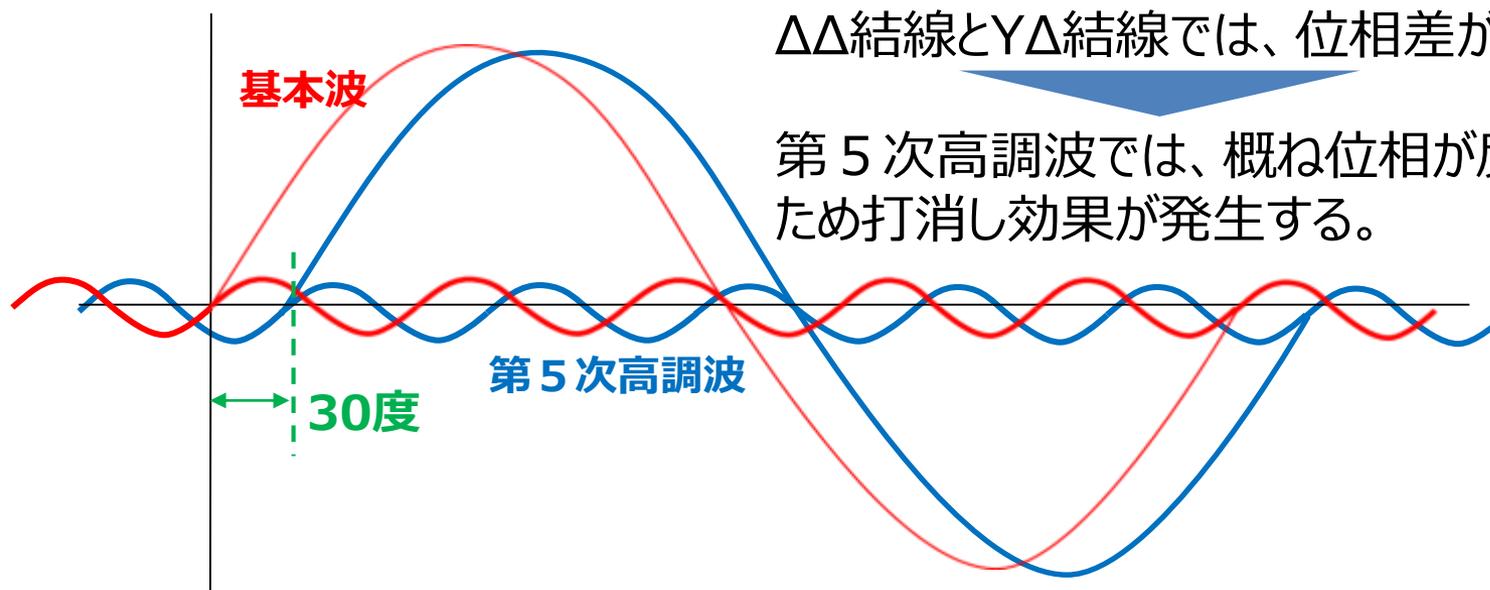
対策⑤ 等価 1 2 パルス接続

変圧器の結線の組み合わせなどにより実施が可能です。

参考：YΔ結線による第5次高調波の打消しイメージ図

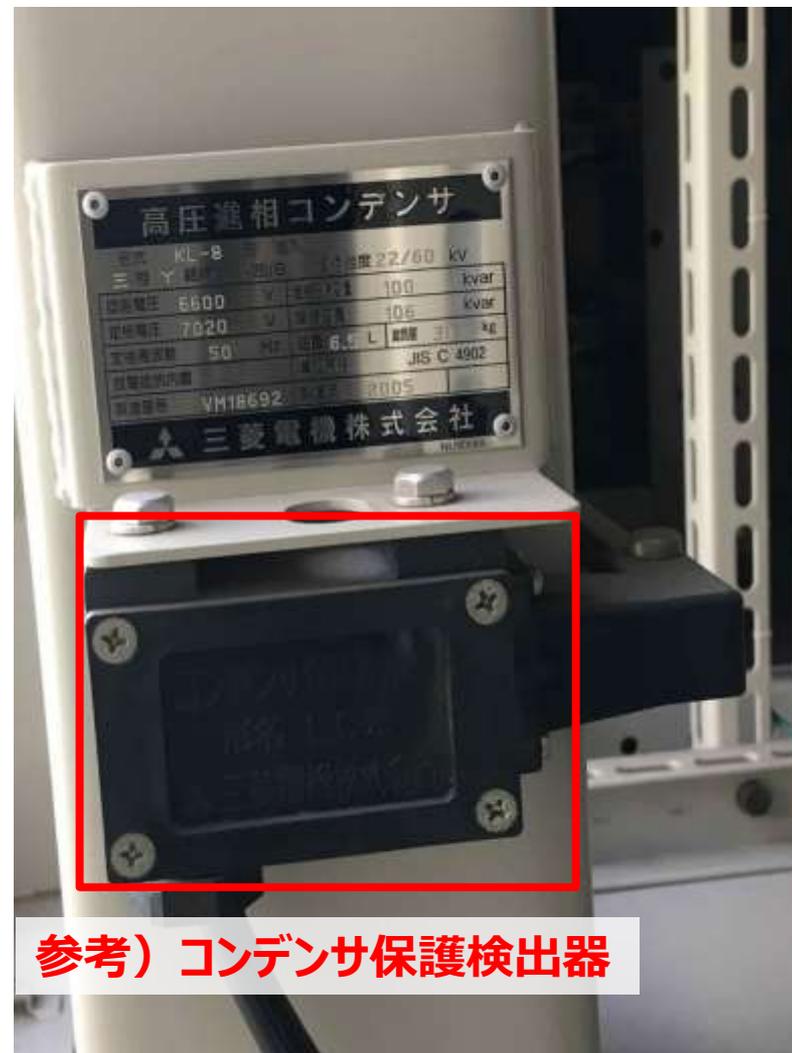
参考) コンデンサ保護検出器

- 高調波障害から調相設備を保護するため、
 - ✓ 蒸着電極コンデンサでは、事故時の電流はほとんど増加しません。従来の過電流検出保護方式では保護することが難しく、外箱の変形などを利用して自己遮断する保安装置、又は内部圧力の変化などによって動作する保護接点を設ける必要があります。
 - ✓ 保護接点単独ではコンデンサを開放する機能はありません。必ず開閉装置と組合せ、保護接点動作で速やかにコンデンサが開放されるようにして下さい。

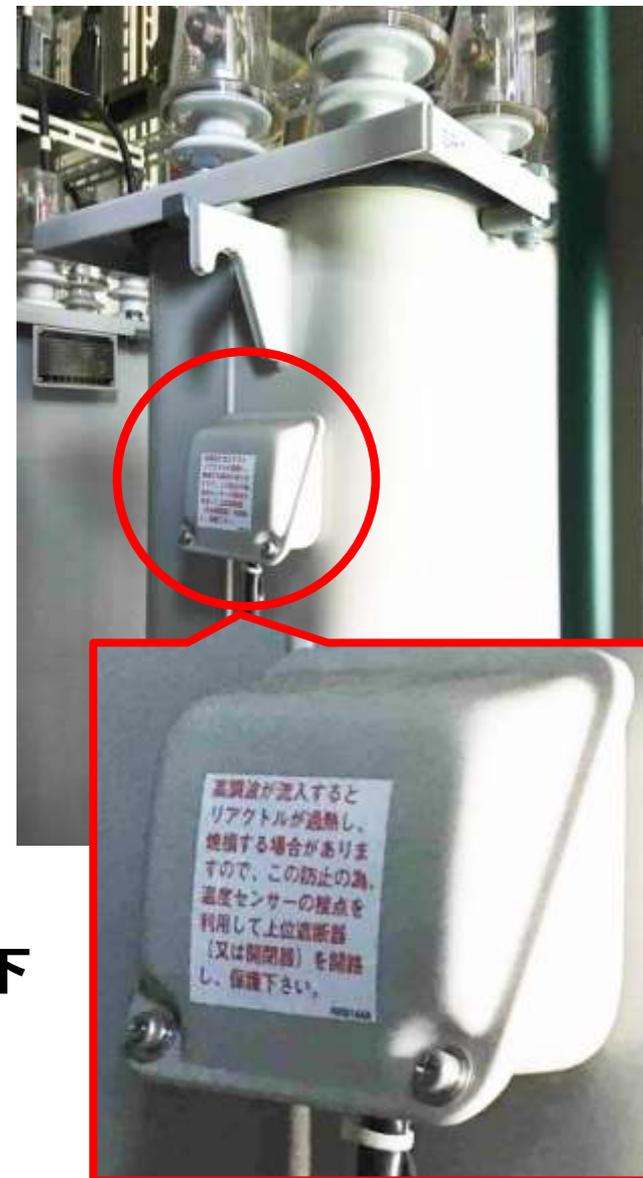
参考) 保護接点取り出し口

- 高調波障害から調相設備を保護するため、
 - ✓ 保護接点（**温度警報接点**や**圧力異常検出接点**）付き設備を推奨しています。
高調波等の影響による過電流で生じる損傷事故防止のため、**異常温度上昇保護用接点（プロテクタ）**が設けられています。
この接点を使用して**接点動作時には電源を開放**するように回路を構成してください。
 - ✓ 保護接点単独ではリアクトルを開放する機能はありません。必ず開閉装置と組合せ、保護接点動作で速やかにリアクトルが開放されるようにして下さい。
 - ✓ 直列リアクトルが回路から開放された後、温度の低下で接点は復帰し、再使用が可能になります。

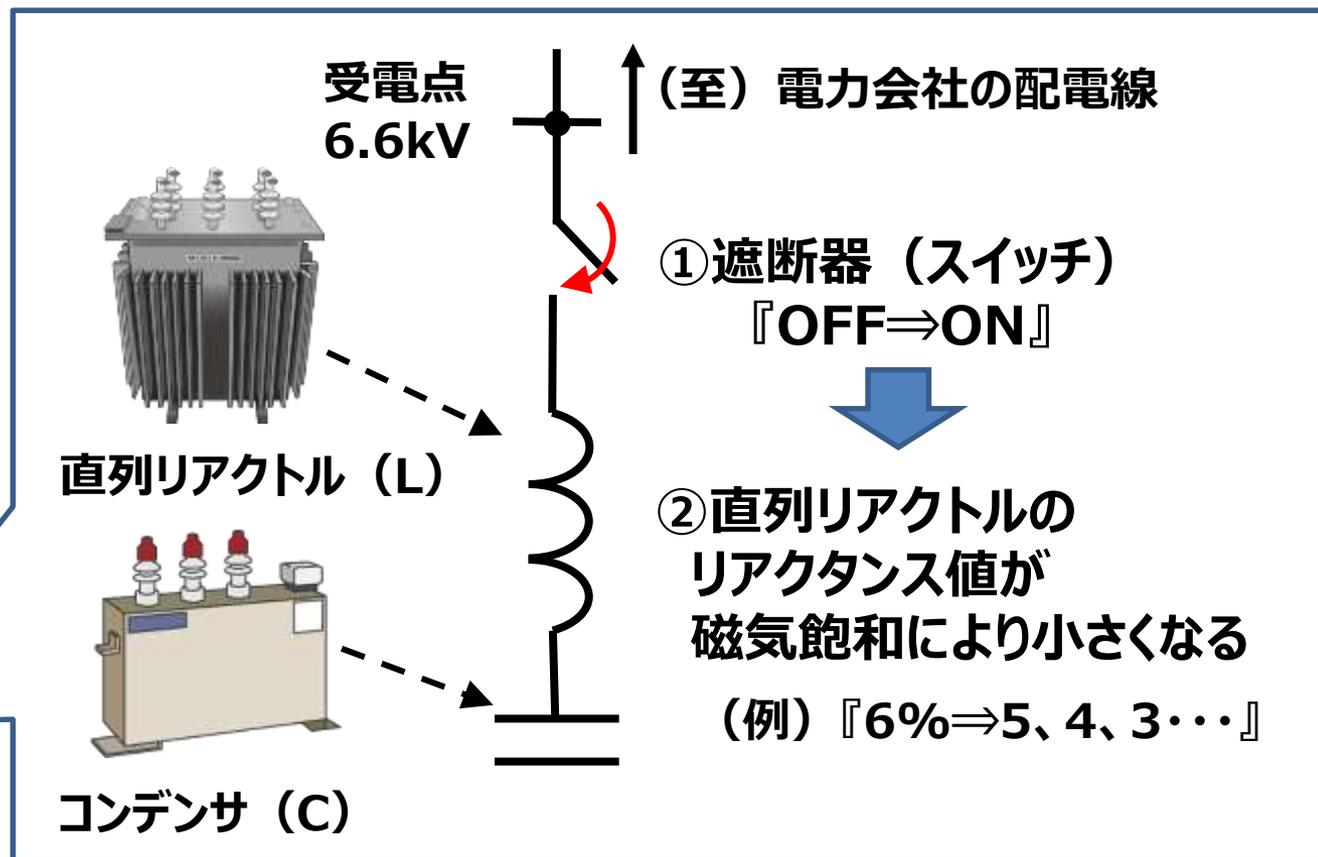
直列リアクトル付進相コンデンサは、遮断器投入直後、リアクトルに突入電流が流れ磁気飽和が発生します。それにより、一時的に直列リアクトルのリアクタンス値(≒電気の流れにくさ)が小さくなる場合があります。

のため、直列リアクトル付進相コンデンサを設置

(直列リアクトルは、コンデンサ容量に対して6%もしくは13%が一般的に普及)

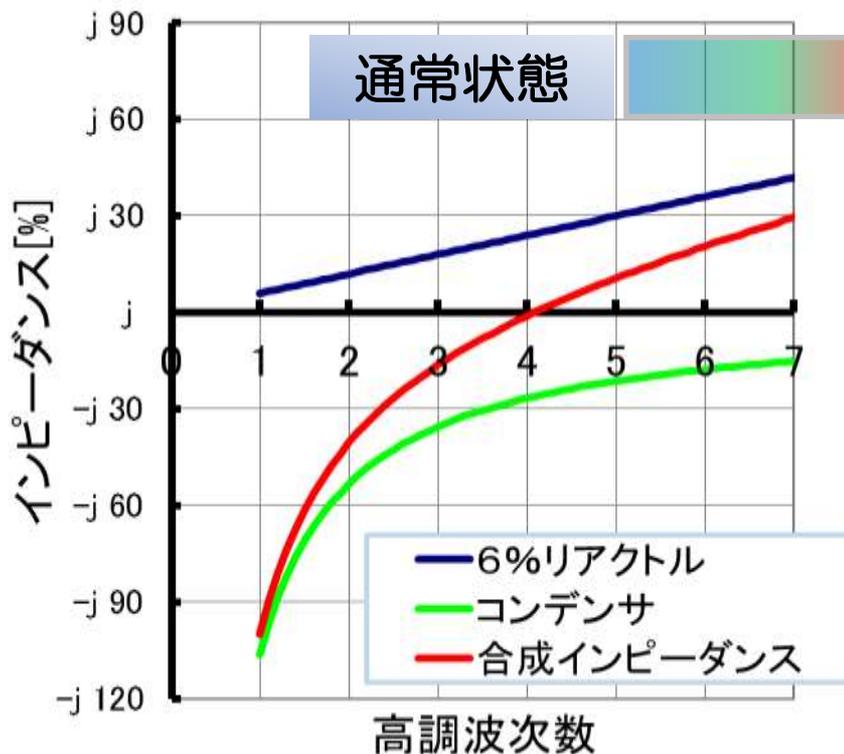
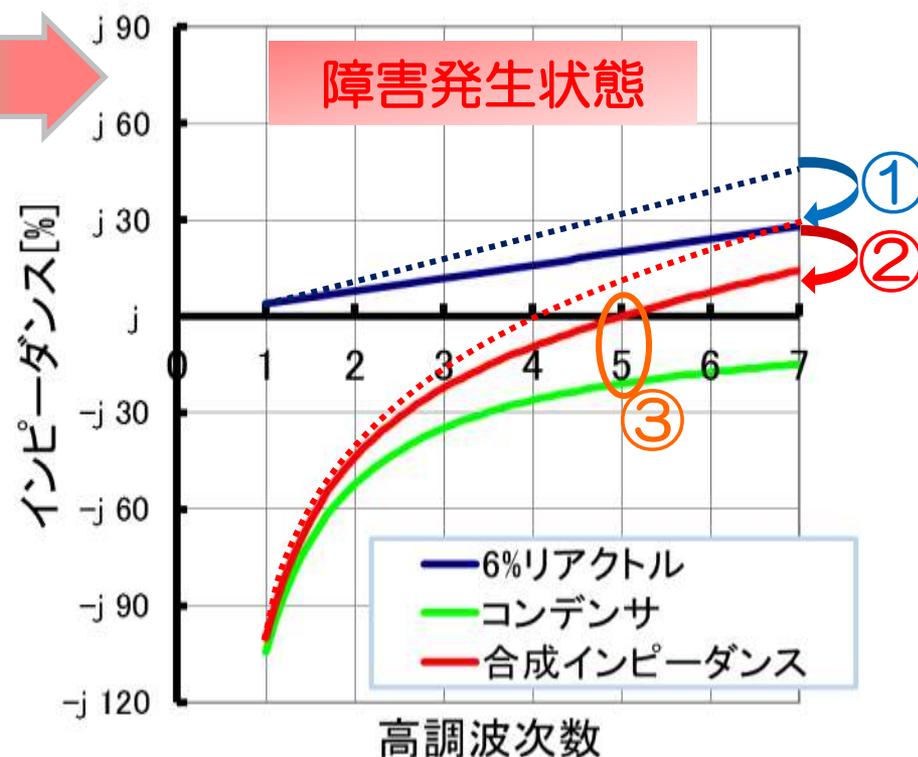
磁気飽和によるリアクトルの変化と共振

- 総合電圧ひずみ率が高い状態→遮断器を投入→リアクトルに突入電流が流れる
- ①リアクトルが磁気飽和してリアクタンスの数値が下がる(リアクトル特有の性質)
 - ②合成インピーダンスも変化。数値が下がる。
 - ③第5次高調波周波数帯のインピーダンスが極めて小さくなる (共振状態)
 - **第5次高調波電流が過大に流れる** (第7次も流れやすくなる)

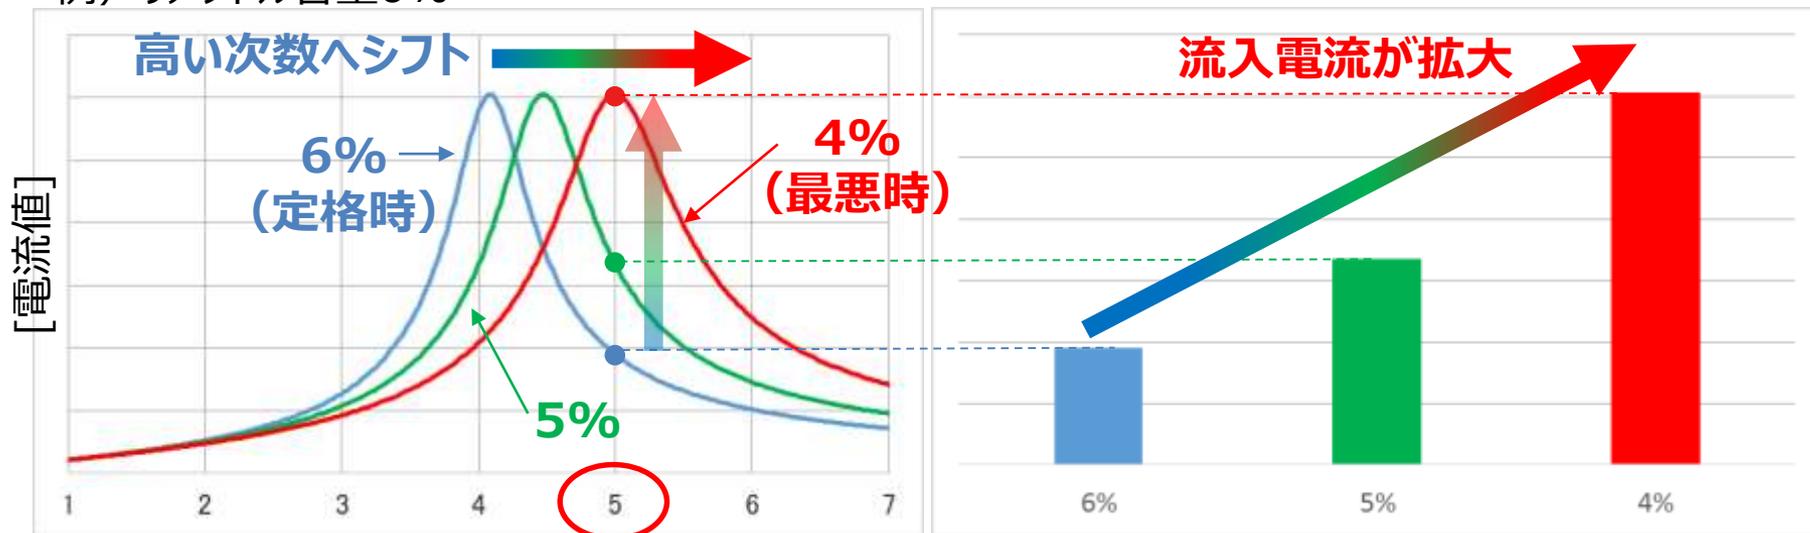
- 直列リアクトル付進相コンデンサの合成インピーダンスは、第5次以上の周波数領域において誘導性となるため、合成インピーダンスは僅かな第5次高調波を吸収します。(下図の青線)
- しかし、**遮断器投入直後の磁気飽和の影響**で、リアクトルL値が減少(例6%→5%→4%)して、グラフは次数の高い方へシフトします。
- その結果、通常よりもさらに**大きな第5次高調波が流れます**。
- 特に最悪時(例では4%)は『**共振状態**』と呼ばれ、流入電流は最大になります。

*例) リアクトル容量6%

[高調波次数と流入電流の関係]

[リアクトルL値と流入電流の関係]

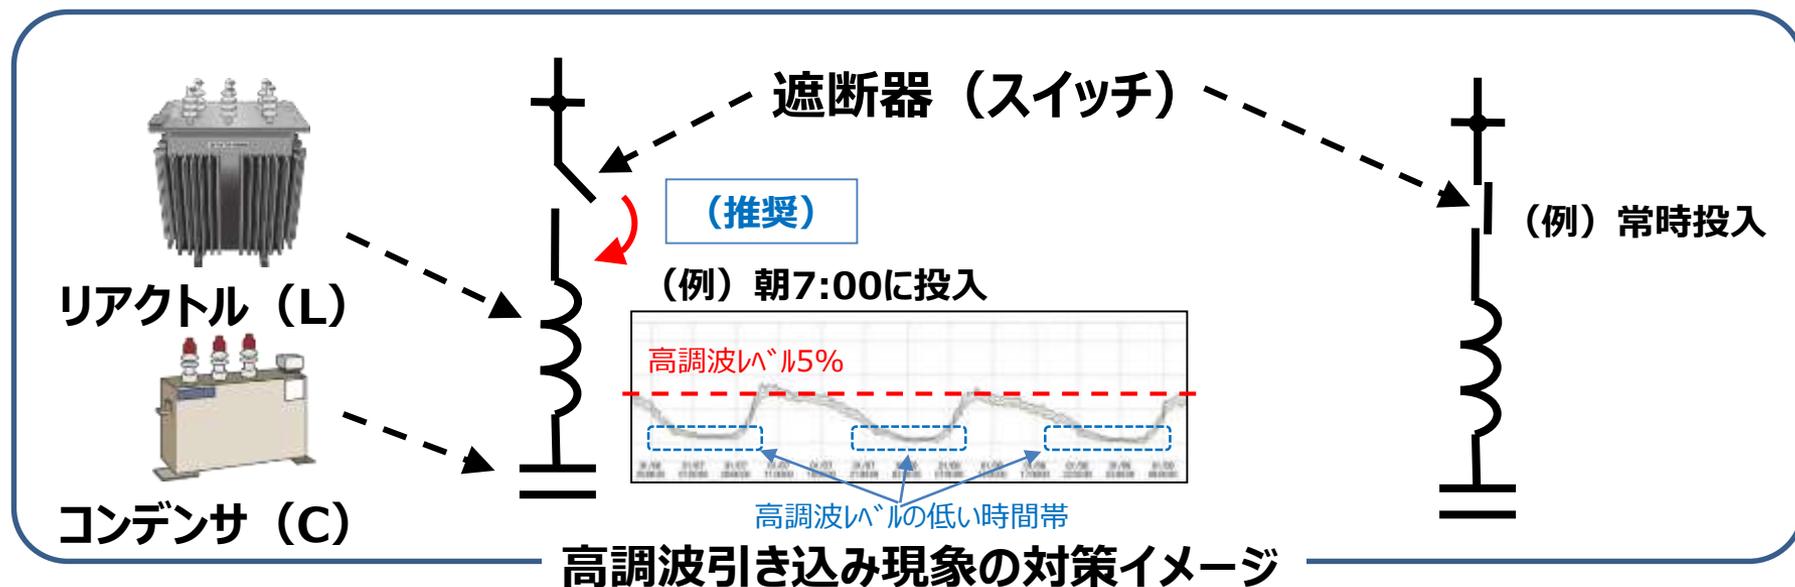
✓ **高調波レベルの低い時間帯に直列リアクトル付進相コンデンサを使用（遮断機を投入）する。**

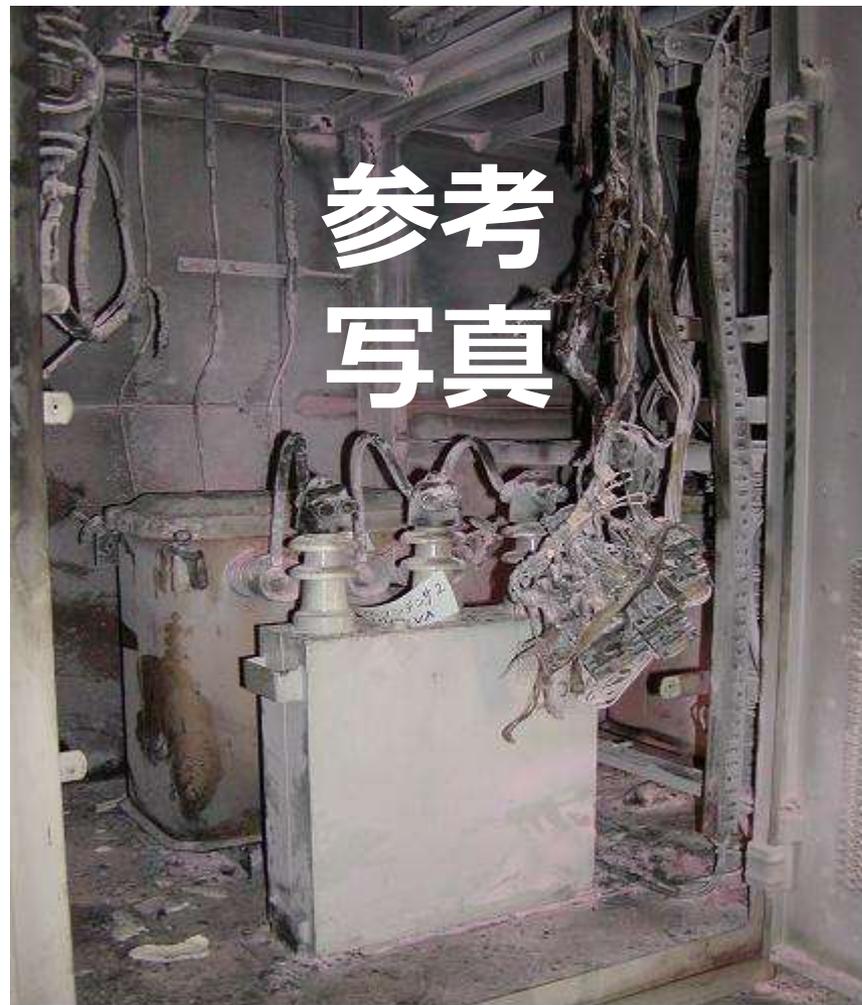
進相コンデンサ用直列リアクトルの焼損

リアクトル焼損が受電設備全体に波及し消防出動に至ったケース

- ✓ 進相コンデンサ回路には、直列リアクトルの設置をお願いいたします。

- ✓ 保護接点(温度警報接点や圧力異常検出接点)付き設備を推奨いたします。
- ✓ 高調波耐量の高い設備への更新を推奨いたします。

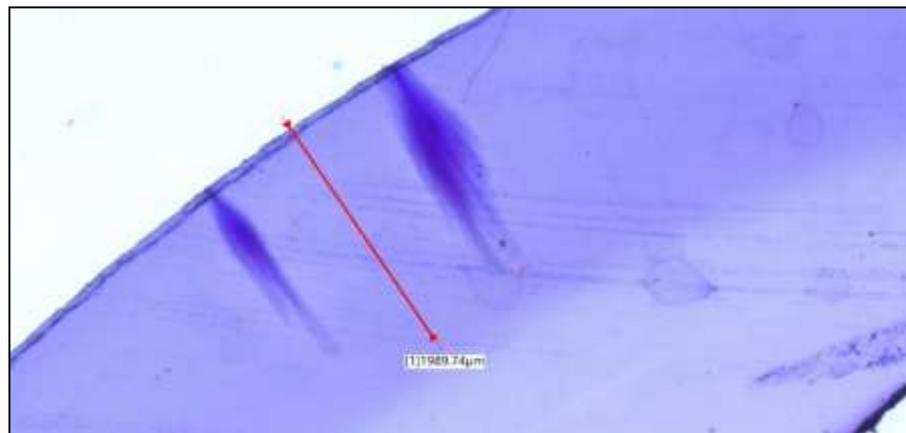
水トリ-は、ケーブル製造時に内在した水分や、水没環境など外部から水分が浸入することで発生します。水トリ-が絶縁体を橋絡することで絶縁破壊に至ります。

外導トリ-

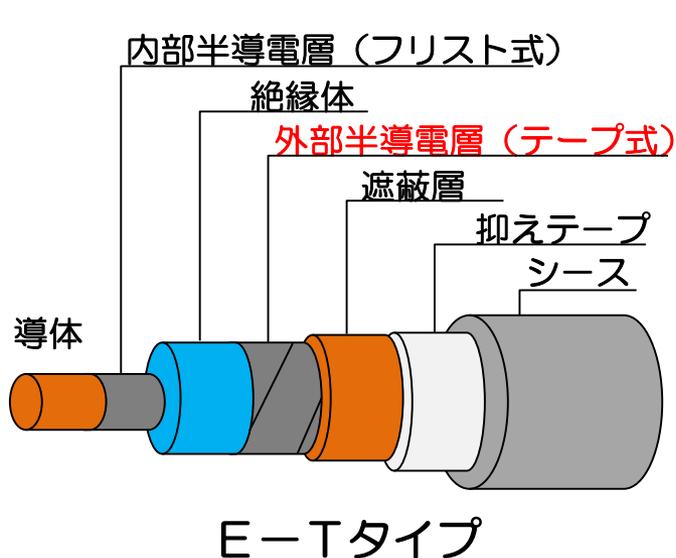
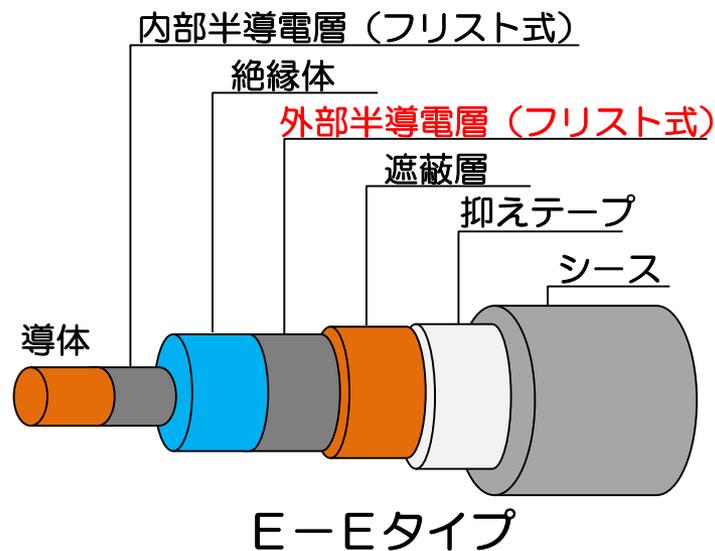
<ケーブルの構造比較>

6kV/3kV CVケーブルの構造と架橋方式の変遷

タイプ	内部半導電層	外部半導電層	架橋方式
T-T	テープ式	テープ式	湿式架橋
E-T	フリスト式	テープ式	湿式架橋
E-E	フリスト式	フリスト式	乾式架橋
