令和3年度

自家用電気工作物設置者及び電気主任技術者セミナー 資料

電力関係技術のトピックスについて

東京電力パワーグリッド株式会社 配電部

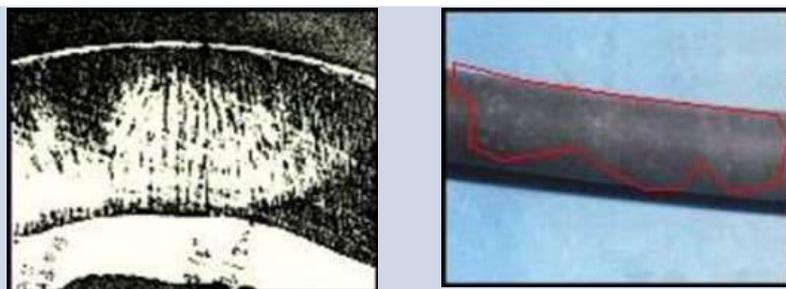
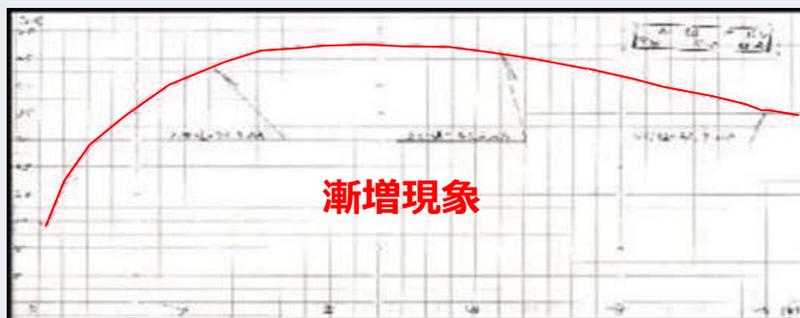
パスが多いトリ-

- ・樹枝状トリ-が面的多数発生するため、漏れ電流が大きい。

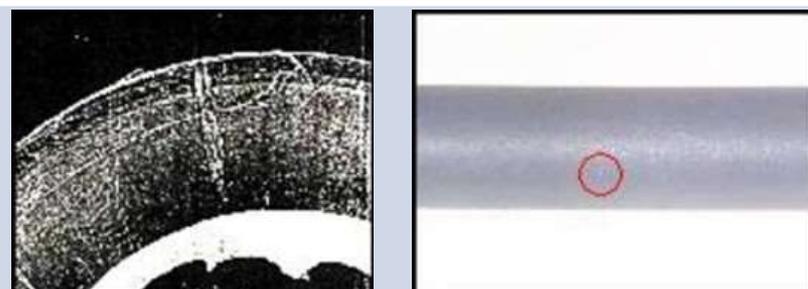
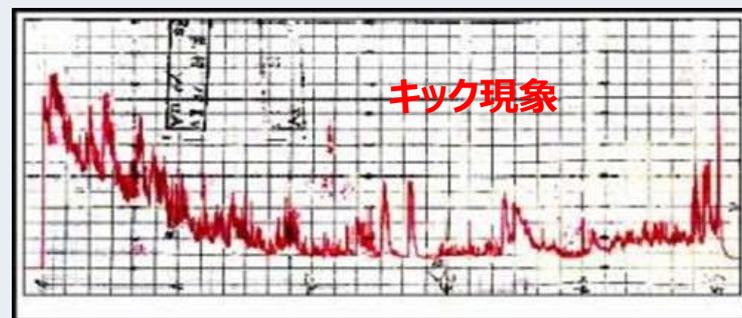
パスが少ないトリ-

- ・針状トリ-がまばらにしか発生しないため、漏れ電流は少ない。

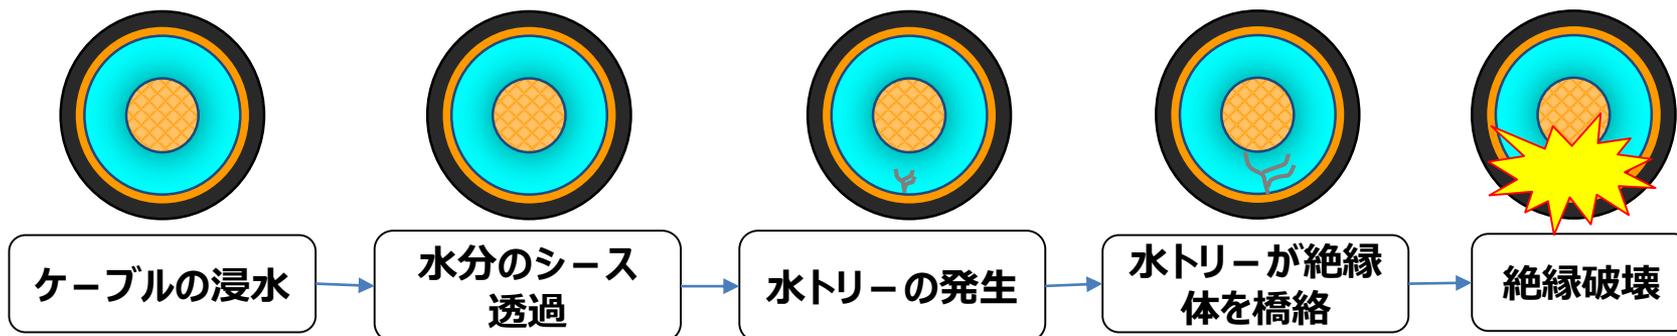
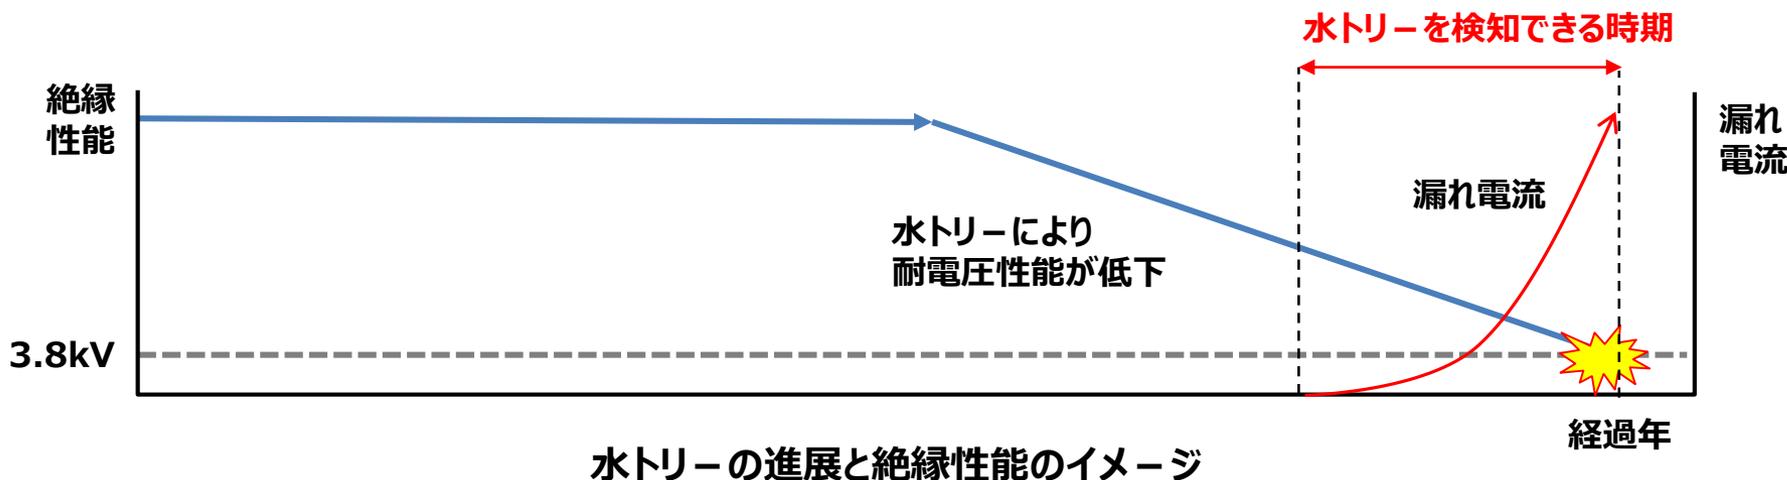
水トリ-劣化のメカニズム

**6kV CVケーブルの水トリ-劣化は、
絶縁体を橋絡しないと検知することができません。**

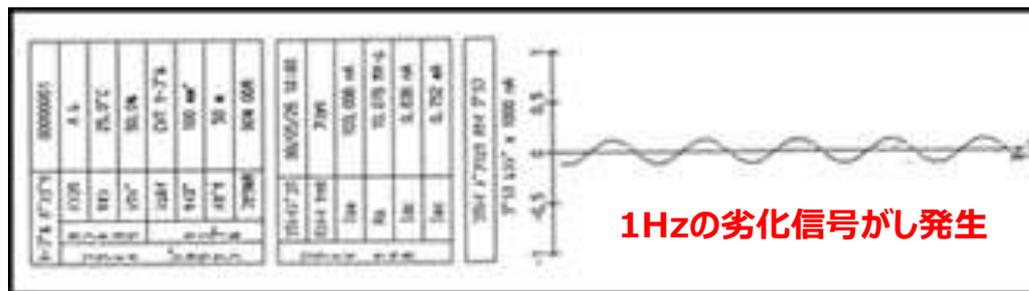
劣化ケーブルの測定波形

水トリー劣化が進行している絶縁体の電気特性は非線形となります。交流重畳法は、水トリーの非線形特性に起因する周波数の変調作用を用いた測定法です。ケーブル遮蔽層に101Hzの交流重畳電圧を課電すると、水トリーの変調作用により1Hzの交流重畳電流が発生します。この交流重畳電流の大きさなどから劣化判定を行います。

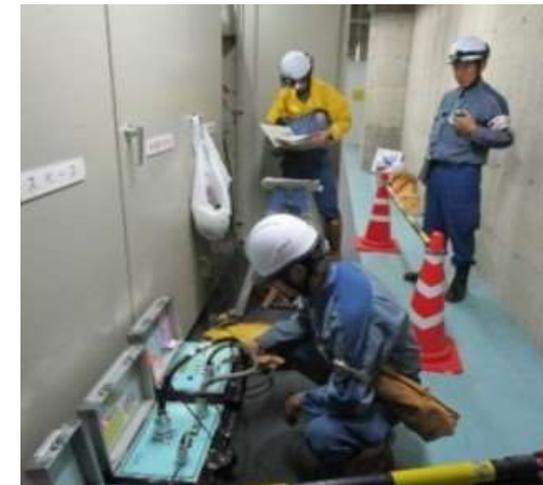
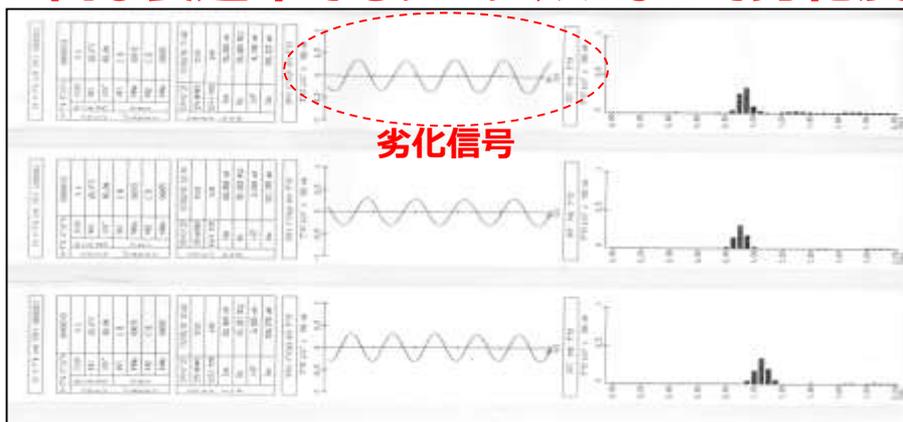
同じ製造年でもケーブルによって劣化度合いは全く異なる⇒設備更新の最適化

診断結果例⇒『更新が必要』

診断結果⇒『継続使用』

絶縁測定では、水トリ－劣化を診断することは難しい。5、000Vメガ－による管理を実施しており、結果は『良』。経年劣化が心配なので活線診断を実施しました。診断の結果、メガ－では『良』判定でしたが、活線診断の結果、『劣化』判定となりました。他のケーブルも診断し、正確な良否判定ができ、設備更新の要否を判断できた事例です。

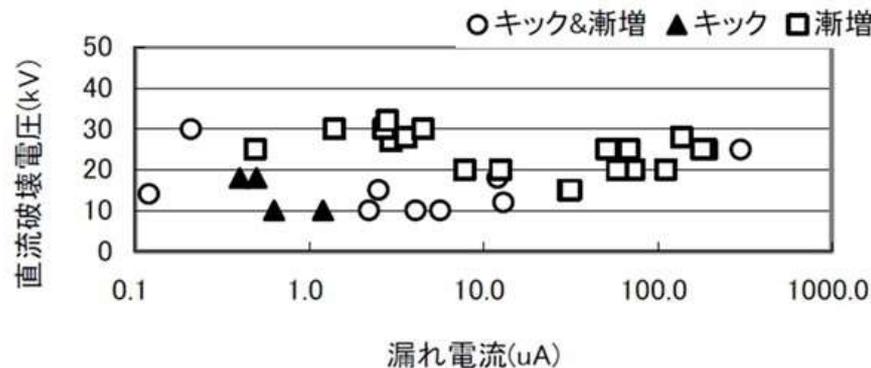
漏れ電流と破壊電圧の相関

漏れ電流値と絶縁破壊電圧の相関から
独自の判定基準にて運用しています

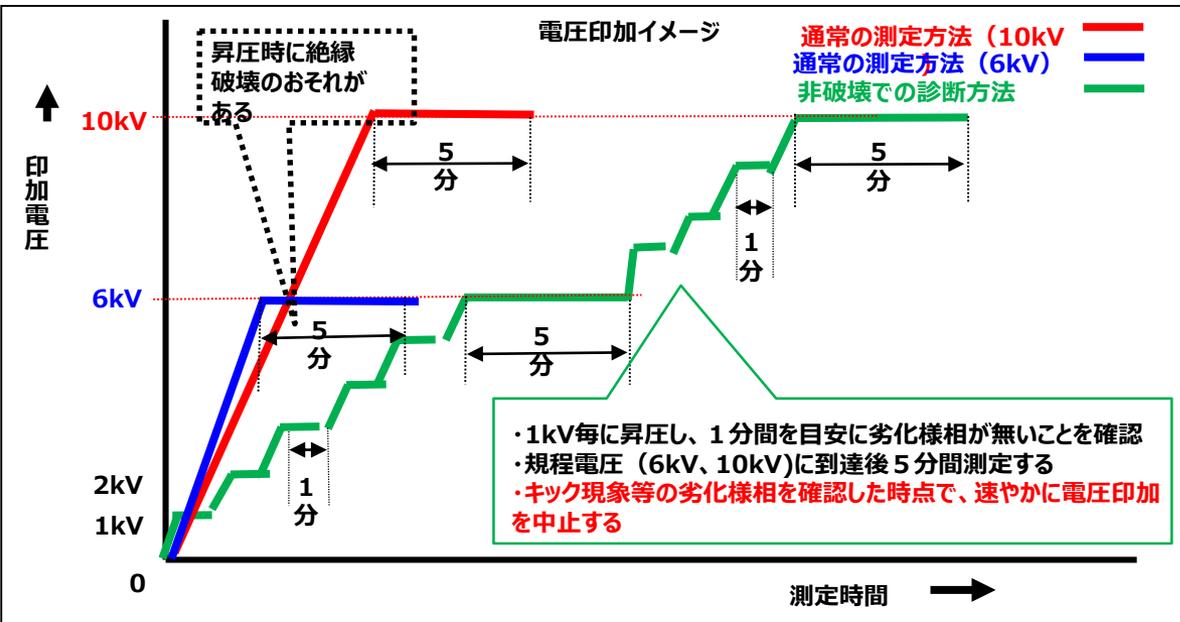
ステップ課電の概要

お客様より、『測定中に絶縁破壊を起こさせない』との要望のもと、直流高圧法にて6kV CVケーブルの劣化診断を実施しました。
停止時間が3時間という制約の中、3系統で同時に診断を実施した事例です。

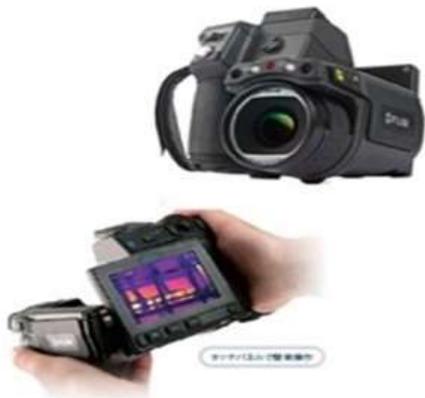
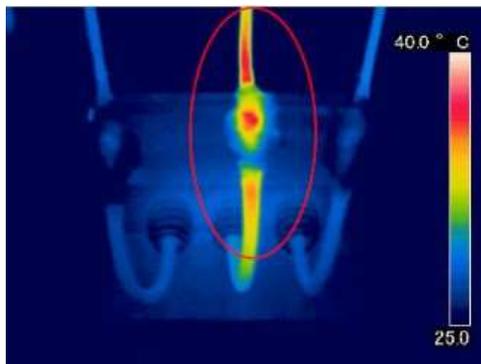
配電機材の接続不良や絶縁ゴムの劣化に対しては、熱画像診断が有効です。
活線状態で不良を捉えられ、事故防止に活躍しています。

VCTリード線の発熱

ケーブルヘッドの発熱

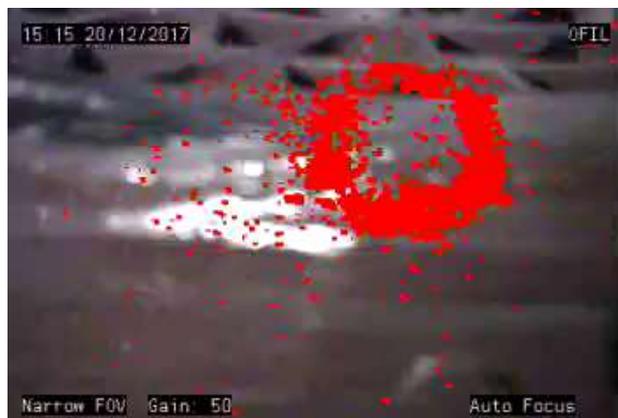
故障モールド変圧器の部分放電

塩害や粉塵の影響がある場合は、コロナカメラによる部分放電診断が有効です。
肉眼では捉えられない、初期劣化の発見に活躍しています。

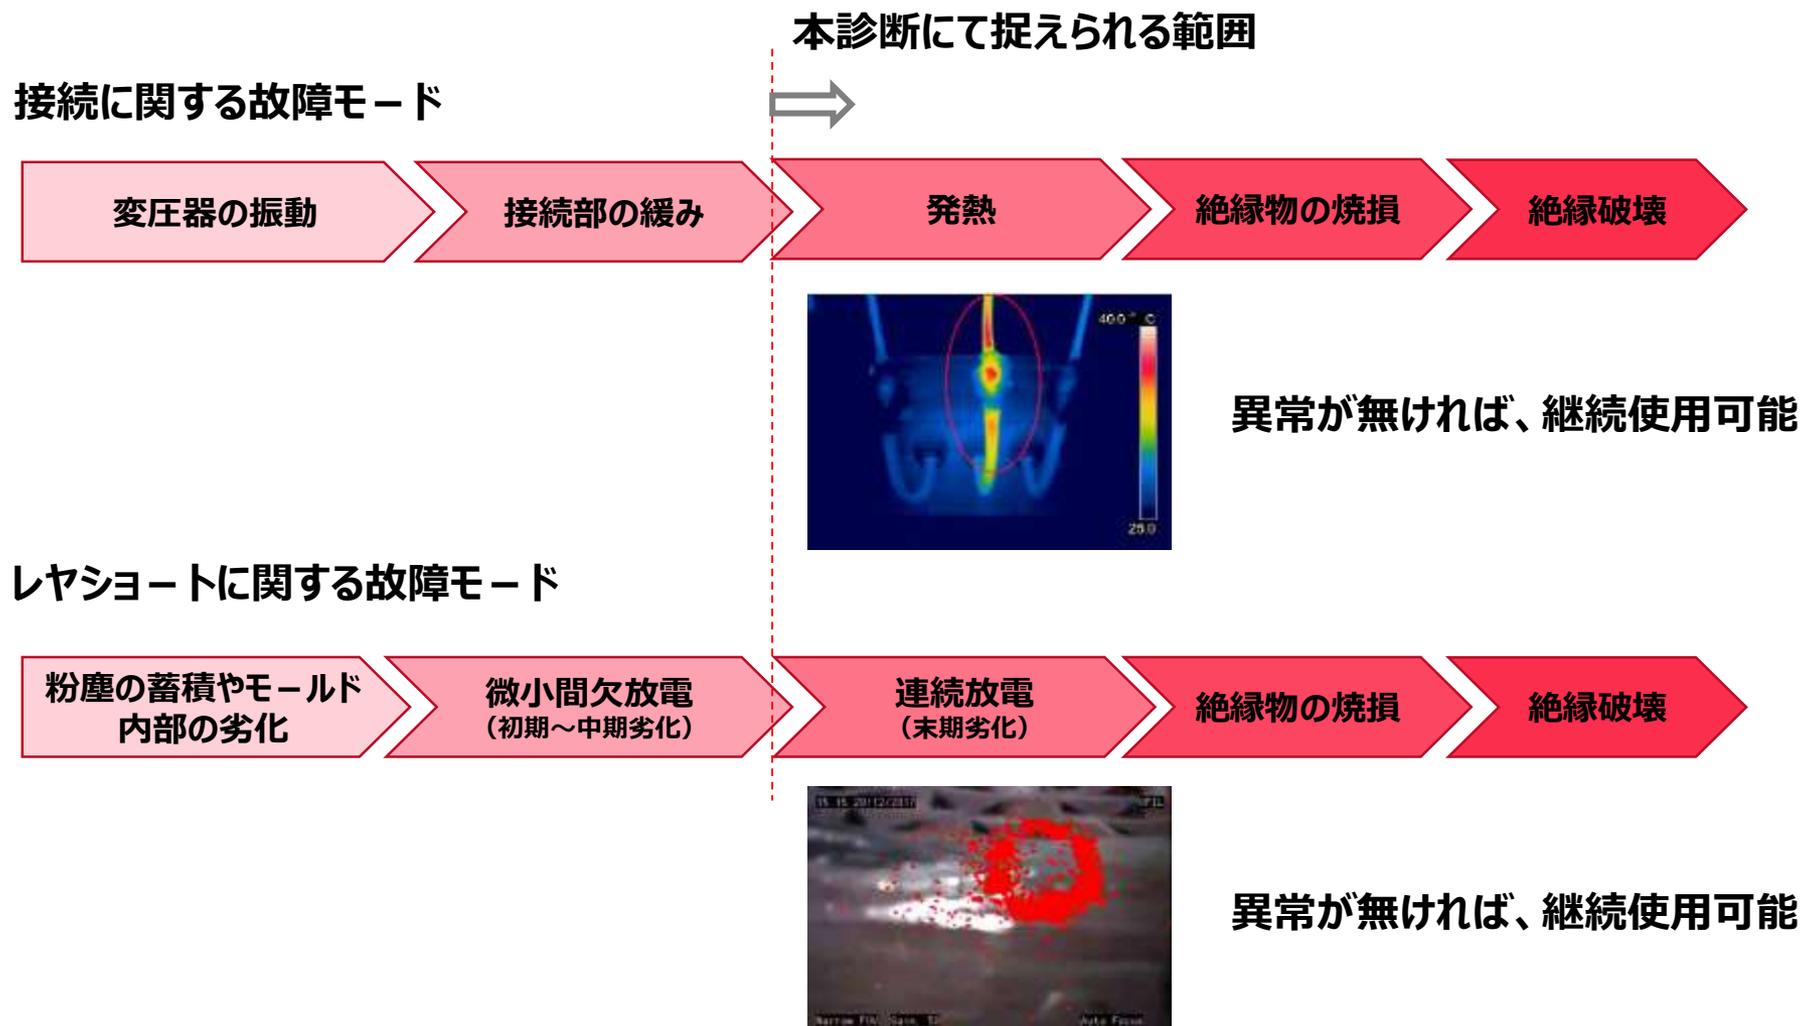
モールド変圧器の故障モード

これまでに確認されているモールド変圧器の故障モードは以下の通りです

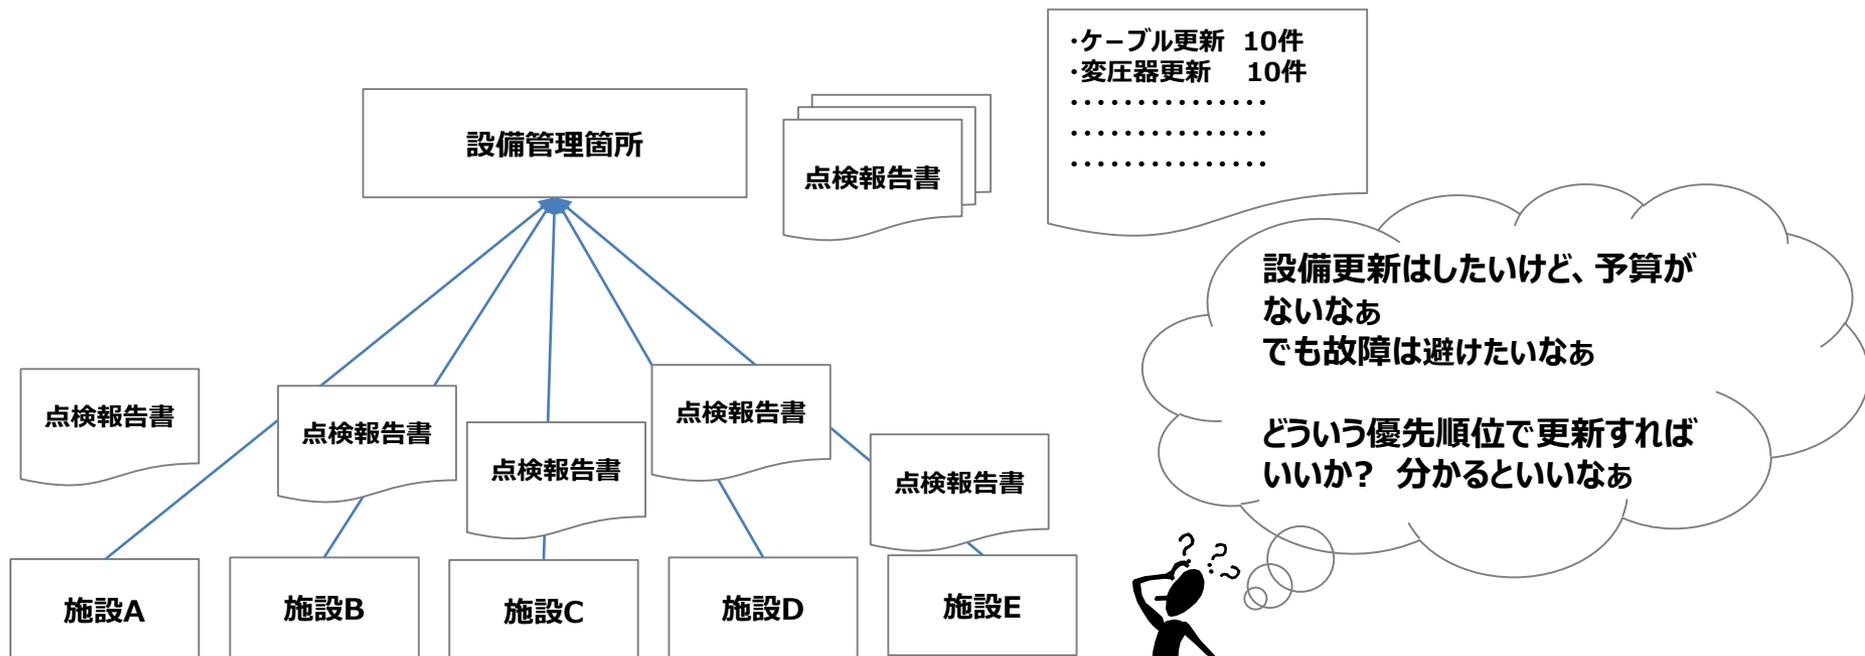
電気設備の寿命評価と更新優先順位づけ

⇒ **劣化状況に応じた 設備更新の優先順位付け**
設備の劣化状況の応じて、設備更新の優先順位付けをサポートします。
