2. 自家用事故事例について

波及事故事例①

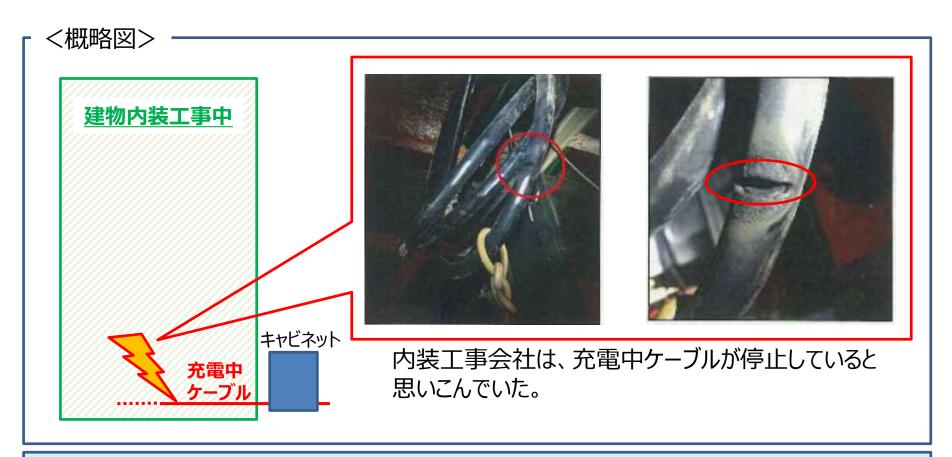
「内装改装中にグラインダーにてケーブルを損傷させ、波及事故発生」

- ■停電範囲の誤認は、人身災害(感電、アークによる火傷など)に繋がるおそれがあります。作業者との打ち合わせによる、停電範囲の周知をお願いいたします。
- ■停止操作は、主遮断装置の開放のみでなく、断路器・区分開閉器(引込口に 区分開閉器がある場合)まで開放するようにお願いいたします。

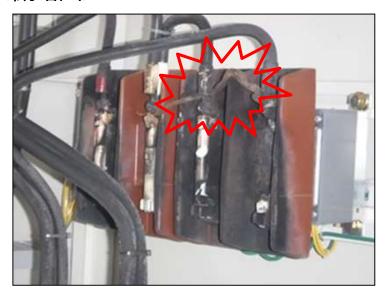
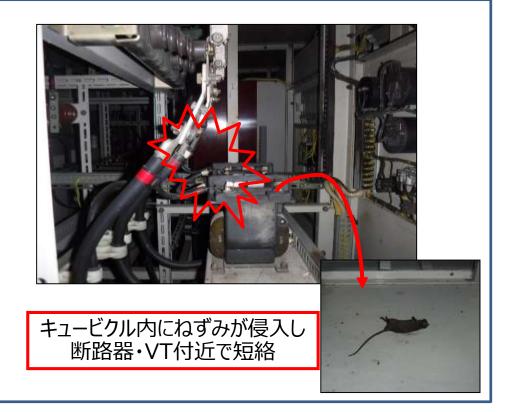
<概略図>

「キュービクル内に小動物が侵入し、短絡」

キュービクル内に蛇が侵入しヒューズ取り付け箇所で短絡

- ■小動物の侵入を防止するため、穴や隙間をシール材で塞ぐ、またはパンチングメタルの設置をお願いいたします。
- 断路器は、相間および側面に絶縁バリヤを取り付けすることを推奨いたします。

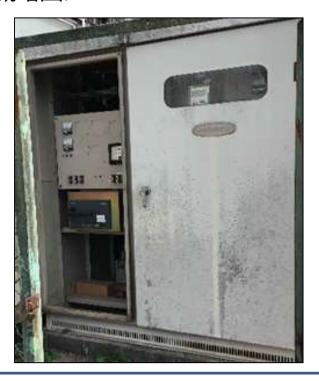
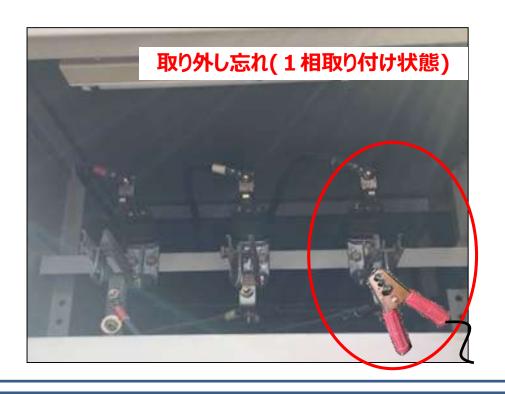
<概略図>

「点検終了後、主遮断装置一次側断路器に取付けた短絡接地器具を取り外さずに PASを投入」

- ■短絡接地器具を電路へ取付け中は、接地標識(短絡接地中標識)の取り付けにより注意喚起をお願いいたします。
- ■作業を終了し送電する場合は、電路への短絡接地器具及び工具・測定器の取り外し確認をお願いいたします。

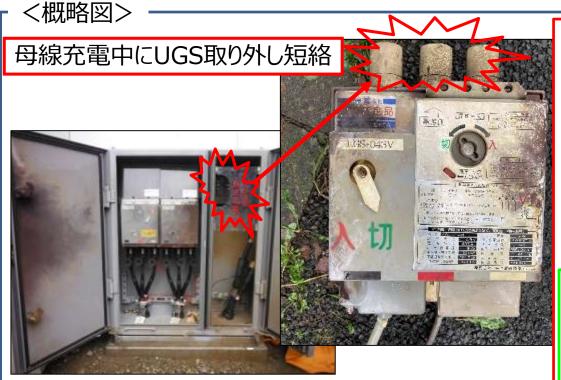
「供給用配電箱の高圧母線充電中にUGS取り外し作業を実施し負傷」

カバーや注意喚起 が表示されている 場合は

<u>高圧充電中</u>

- ■キャビネットのお客さま側作業時において、高圧母線が充電している場合があります。「高電圧注意」等の注意喚起がある場合、停止が必要となりますので、予め東京電力パワーグリッドにご連絡をお願いします。
- ■作業着手前に必ず検電を実施し、高圧母線が充電していないことを確認してください。
