自家用電気工作物に関する 最近の関係法令、電気事故等について

令和7年度自家用電気工作物設置者及び電気主任技術者セミナー 説明資料

経済産業省 関東東北産業保安監督部 電力安全課

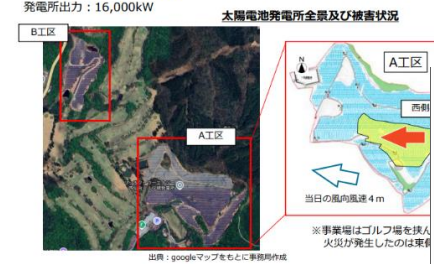
1. 西仙台ゴルフ場メガソーラー発電所火災事故

- 令和6年4月15日（月）13時43分に西仙台ゴルフ場メガソーラー発電所（宮城県仙台市）にて火災発生のお目、消防に通報。
- 設置者によると、**パワーコンディショナー（PCS）1台とパネルの破損及びケーブルと下草を焼損**。けが人、発電所敷地外における被害はなし。

設置者：Rich Solar Energy合同会社（みなし設置者：NTTアノードエナジー（株））
運転開始時期：平成30年11月
発電所出力：16,000kW

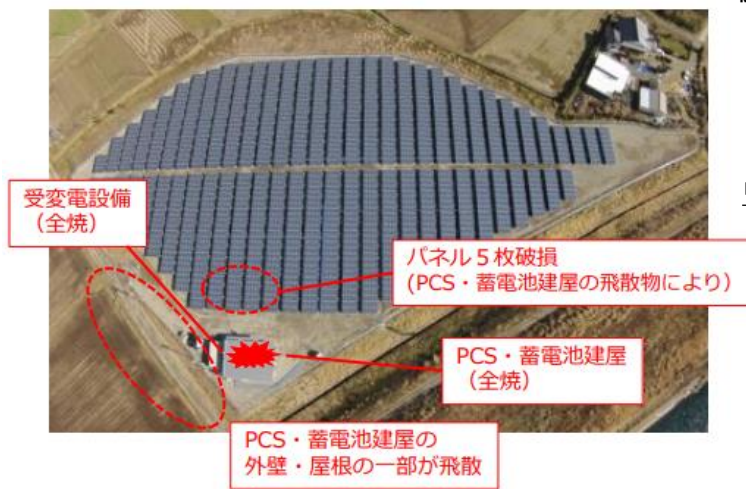
太陽電池発電所全景及び被害状況

令和6年3月 鹿児島県
太陽電池発電所
併設された蓄電池建屋

建屋で爆発が発生
消防隊員4名負傷

火災原因
リチウムイオン蓄電池

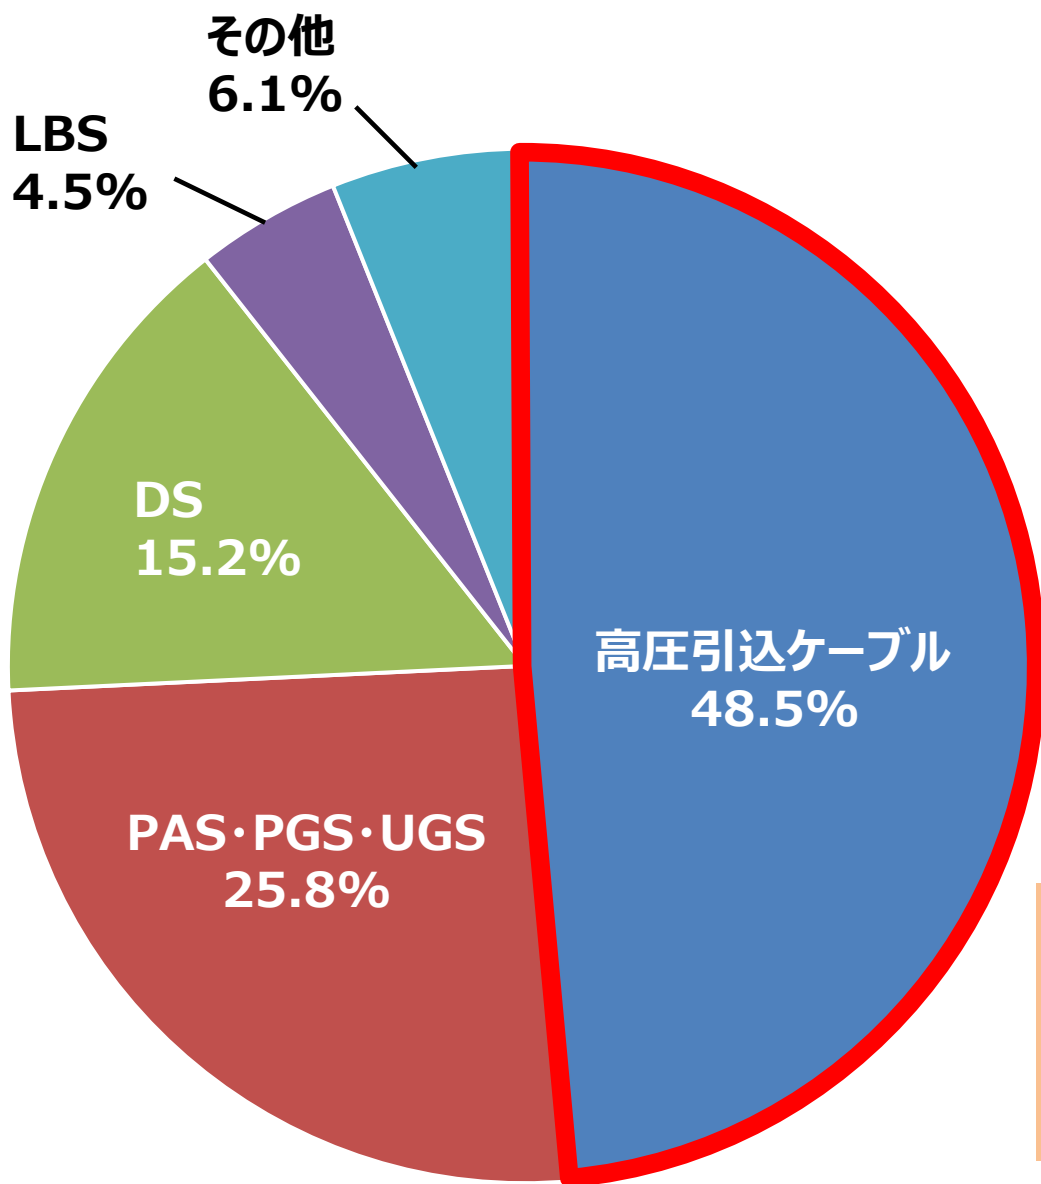
4-3. 波及事故 - 事故原因となった電気工作物の割合

- 事故原因の5割近くが **高圧引込ケーブル**

原因の多くは、
**交換推奨年数を大幅に超えた
高圧引込ケーブルの使用**

絶縁破壊による地絡

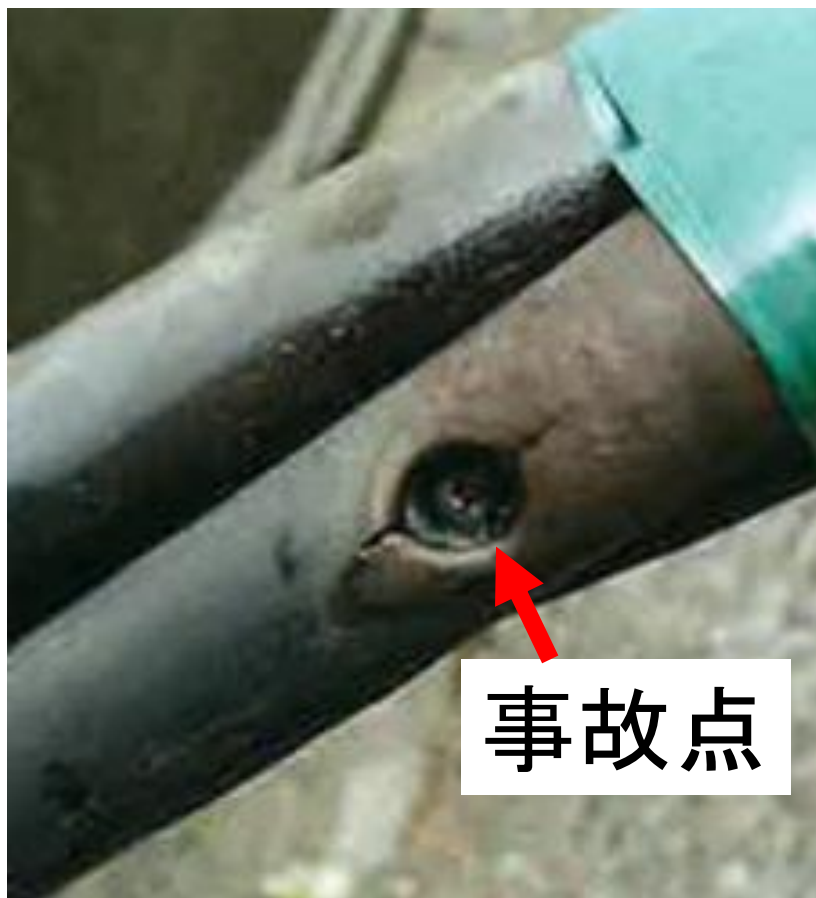
4-3. 波及事故 - 事故事例①

「保守不完全」に分類される事故事例

受電電圧	6.6 kV
事故現場	飲食店
選任形態	外部委託

製造後40年経過していた高圧引込ケーブルが絶縁破壊し、UGSが設置されていなかったため波及事故に至った。直近の年次点検において、絶縁抵抗値が低い傾向にあり、改修を検討していたものの、数カ月以内に絶縁破壊に至ってしまった。

- 波及事故で一番多いパターン
- 経過年数を踏まえ、計画的な設備更新を！

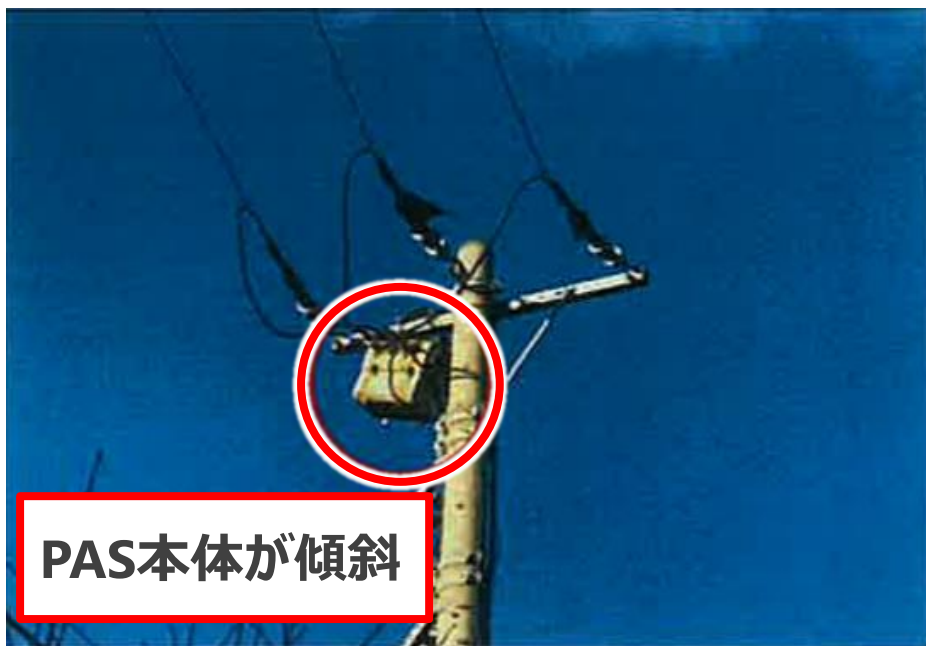
4-3. 波及事故 – 事故事例②

「保守不完全」に分類される事故事例

受電電圧	6.6 kV
事故現場	イベントホール
選任形態	外部委託

年次点検でPAS保護装置試験を実施中、不具合のため手動でPASを開放したところ、**吊り金具が腐食（塩害）しており破損、PAS本体が傾斜**した（13年間使用）。PAS本体も腐食が進み**内部に雨水が溜まっていた**ため、内蔵VTに雨水が接触し地絡が発生、波及事故に至った。

- 敷設環境が悪いことで想定より設備の腐食が進んでいることがあります。
- 経過年数・施設環境を踏まえ、計画的な設備更新を！

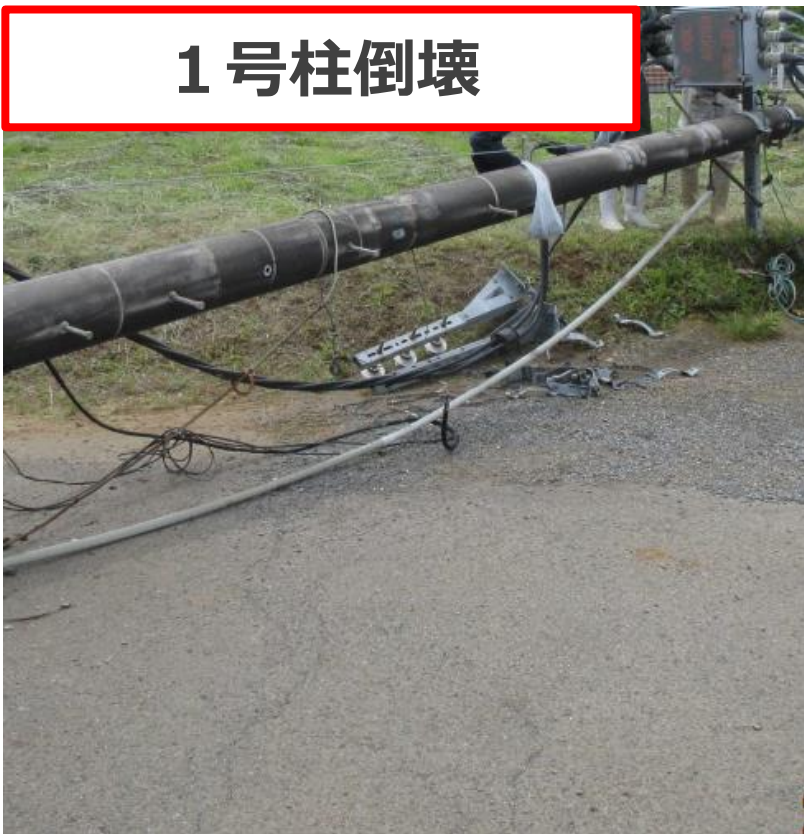
1号柱倒壊

「作業者の過失」に分類される事故事例

受電電圧	6.6 kV
事故現場	テナントビル
選任形態	外部委託

- 構内における電気関係以外の工事が波及事故に繋がることも
- 設置者⇔電気主任技術者⇔工事会社で適切に情報共有を！

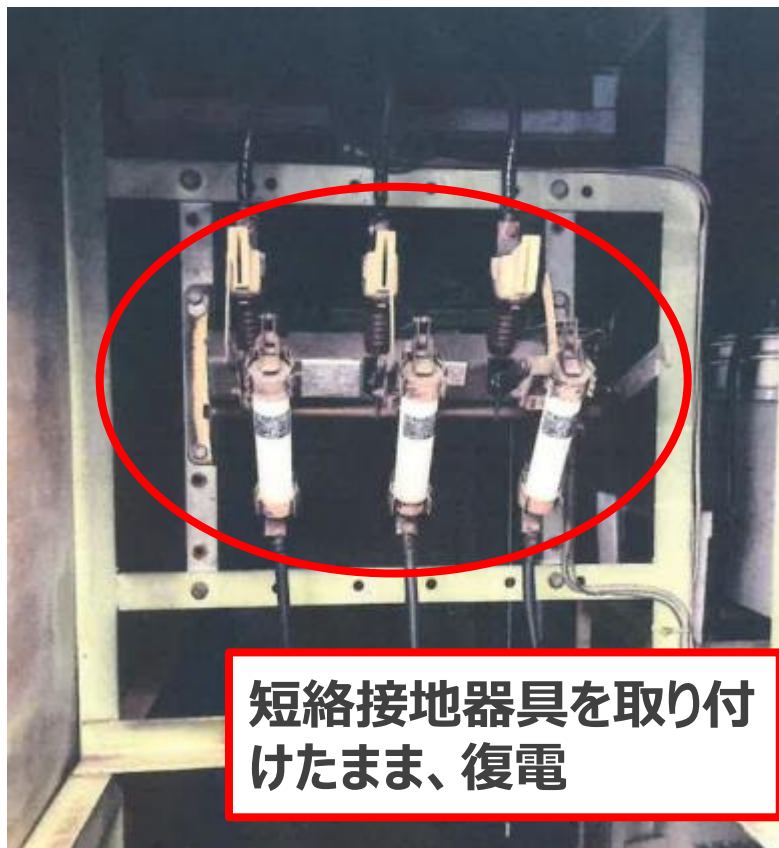
4-3. 波及事故 - 事故事例④

「作業者の過失」に分類される事故事例

受電電圧	6.6 kV
事故現場	工場
選任形態	外部委託

- 慣れや怠慢、準備不足が引き起こすヒューマンエラー
- 基本的な作業手順・安全確認を、初心に戻り考えてみてください！

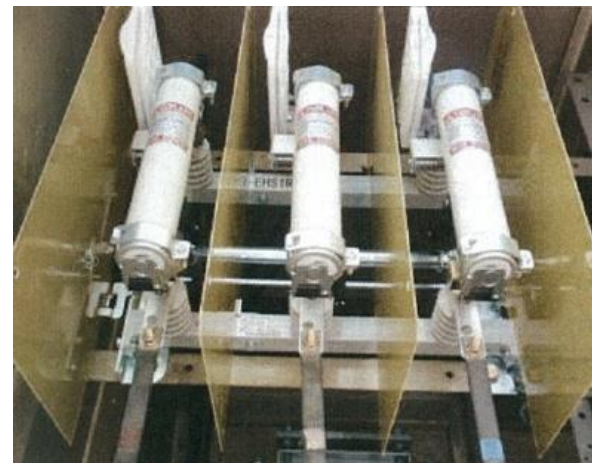
【高圧充電部への侵入防止例】

対策例：相間・絶縁バリア取付け

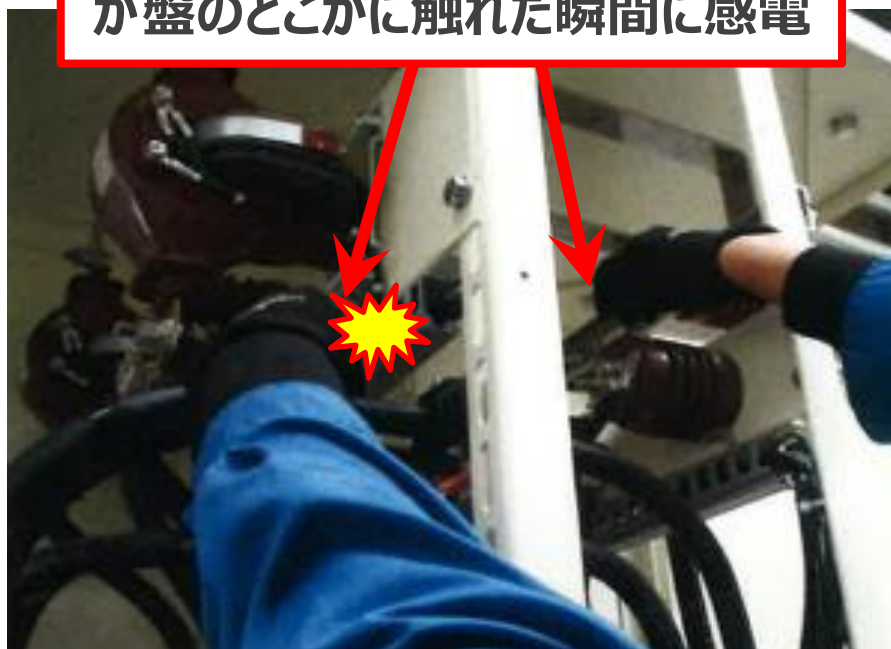
レンチをZPD一次側にあて、左手が盤のどこかに触れた瞬間に感電

「作業方法不良」に分類される事故事例

受電電圧	66 kV
事故現場	工場
選任形態	専任

- 作業前に確実な検電の実施を！
- 適切に短絡接地器具の取り付けを！

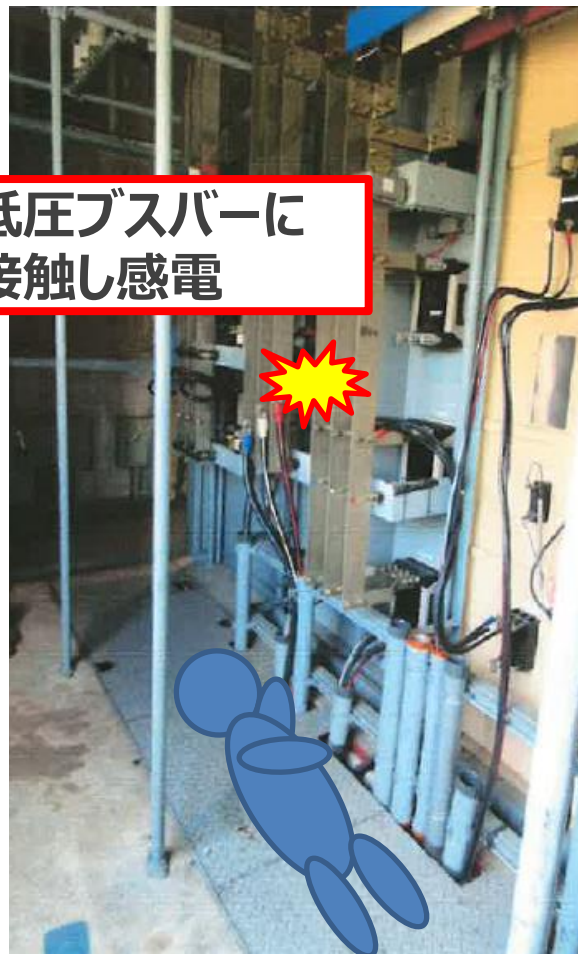
4-4. 感電死傷事故 - 事故事例④

「被害者の過失」に分類される事故事例

受電電圧	6.6 kV
事故現場	工場
選任形態	外部委託

- 必ず作業前に、電気主任技術者へ連絡する態勢作りを！
- 電気室に関係者以外入れないよう確実に施錠、鍵の管理を徹底！

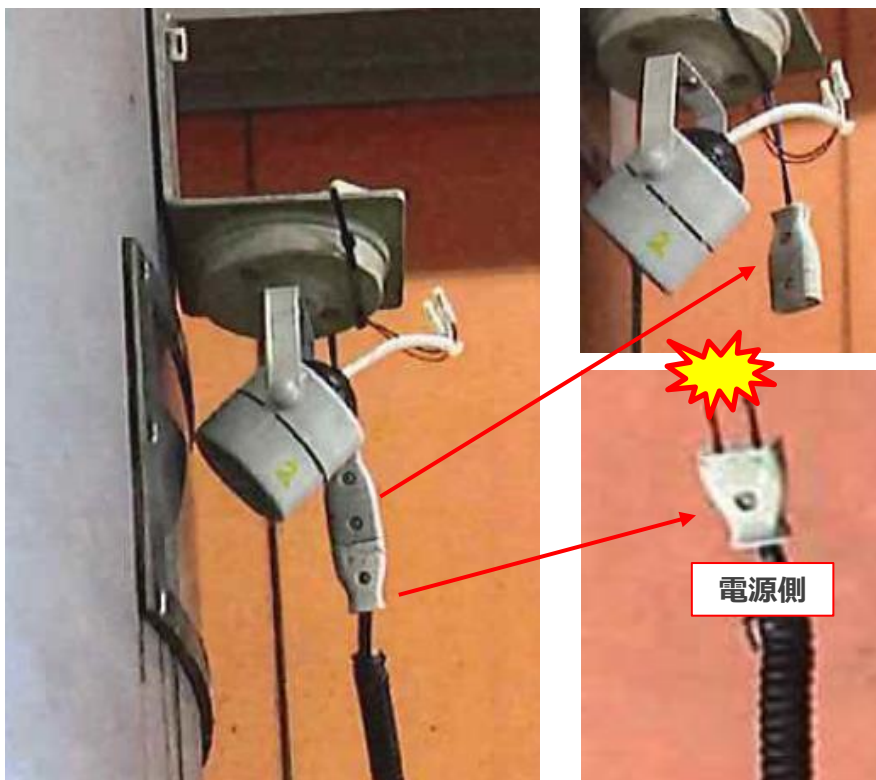
4-4. 感電死傷事故 - 事故事例⑥

コンセントプラグ金属部に触れ感電

「作業準備不良」に分類される事故事例

工場の機械内部を照らす照明が故障し、点検を行った際に誤って**コンセントプラグの金属部に触れ感電**、搬送先の病院で死亡が確認された。プラグ側が電源側(活線)という認識は無かった。点検の際は主電源を切断してから作業する決まりだった。

- 高圧設備だけでなく低圧配線まで保守管理を！
- 新たに担当する事業場は設備状況を適切に把握！

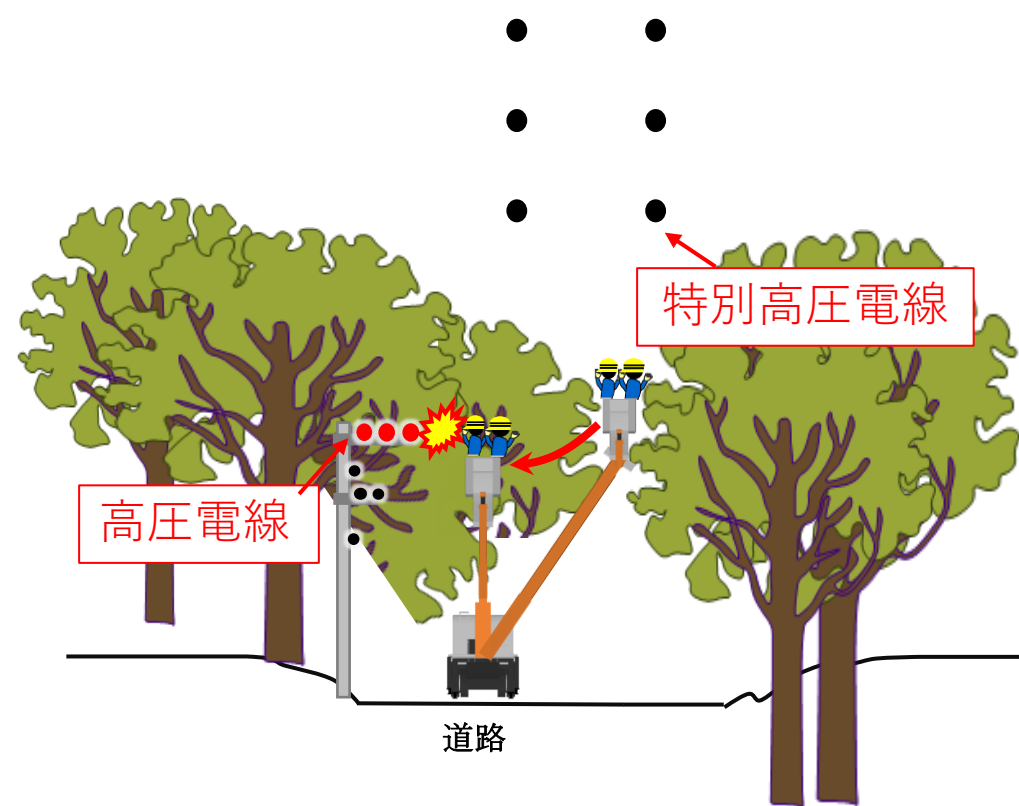
4 - 5. (令和6年)【注意喚起】感電死亡事件事例②

被災者のステータス

協力会社作業員A（経験年数は約7年）

- **慣れた作業**においても、作業手順・環境を整備し見直す！
- やむなく活線近接作業を行う場合は、**適切な安全措置**を徹底！

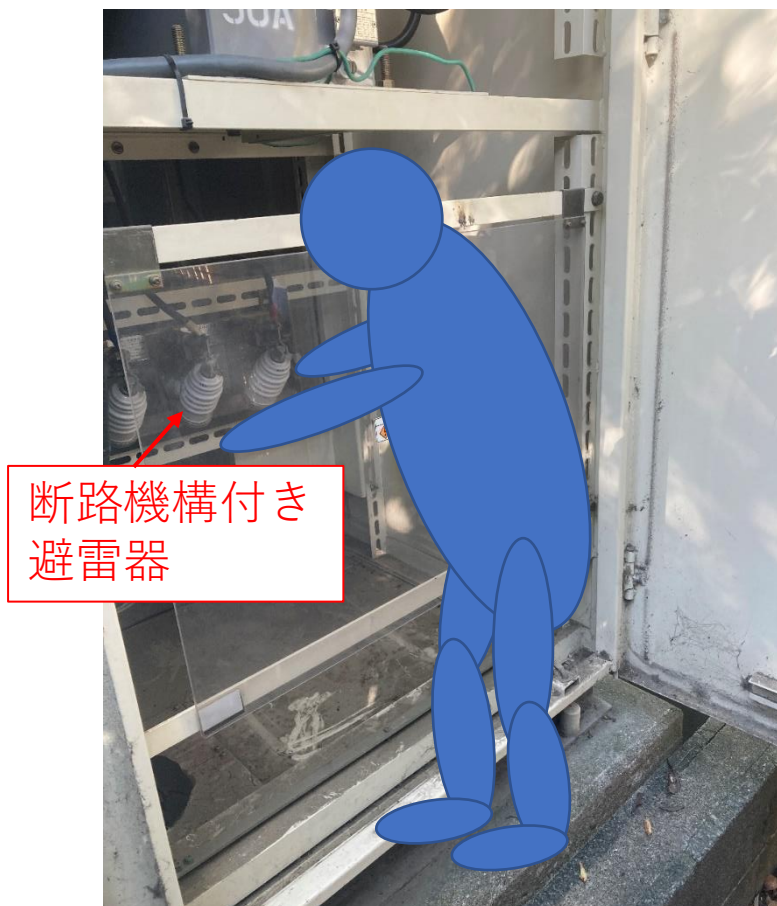
4 - 5. (令和6年)【注意喚起】感電負傷事故事例①

被災者のステータス

電気管理技術者（経験年数は約30年）

- 経験豊富な作業員は、初心に返り作業手順を見つめ直す！
- 慣れた作業においても、作業手順・環境を整備し見直す！

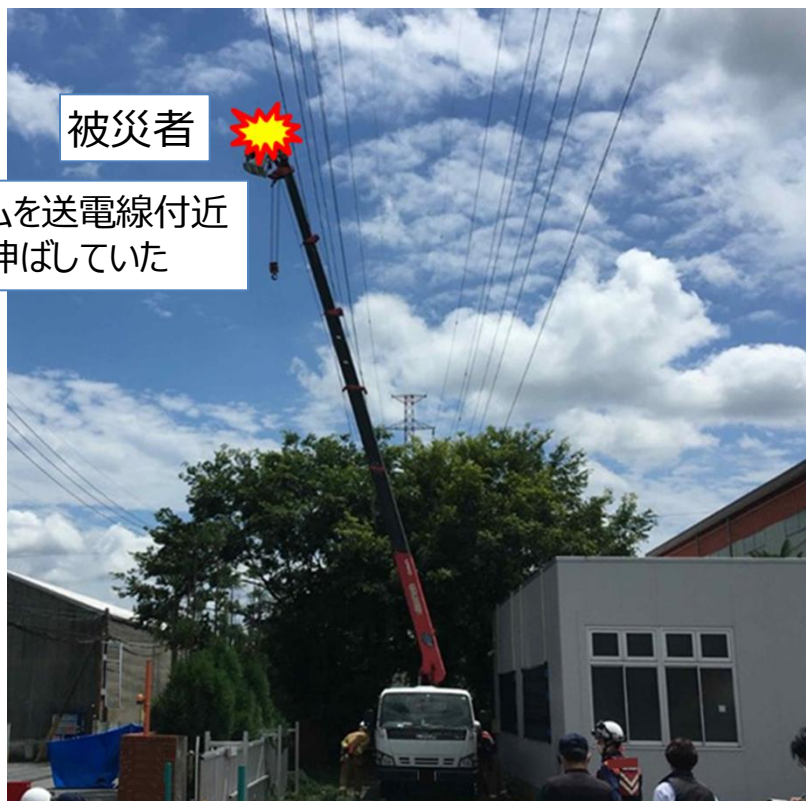
事故事例①

工場から依頼を受けた剪定作業者が、高所作業車（ブーム）のブーム先端にあるバケット部に入り、送電線（66kV）付近にある樹木の剪定作業をしていた。作業車がブームを限界まで伸ばしたところ、送電線との接近に注意を払っておらず、ブームと送電線とが接触したことで感電し、死亡した。

被災者

ブームを送電線付近まで伸ばしていた

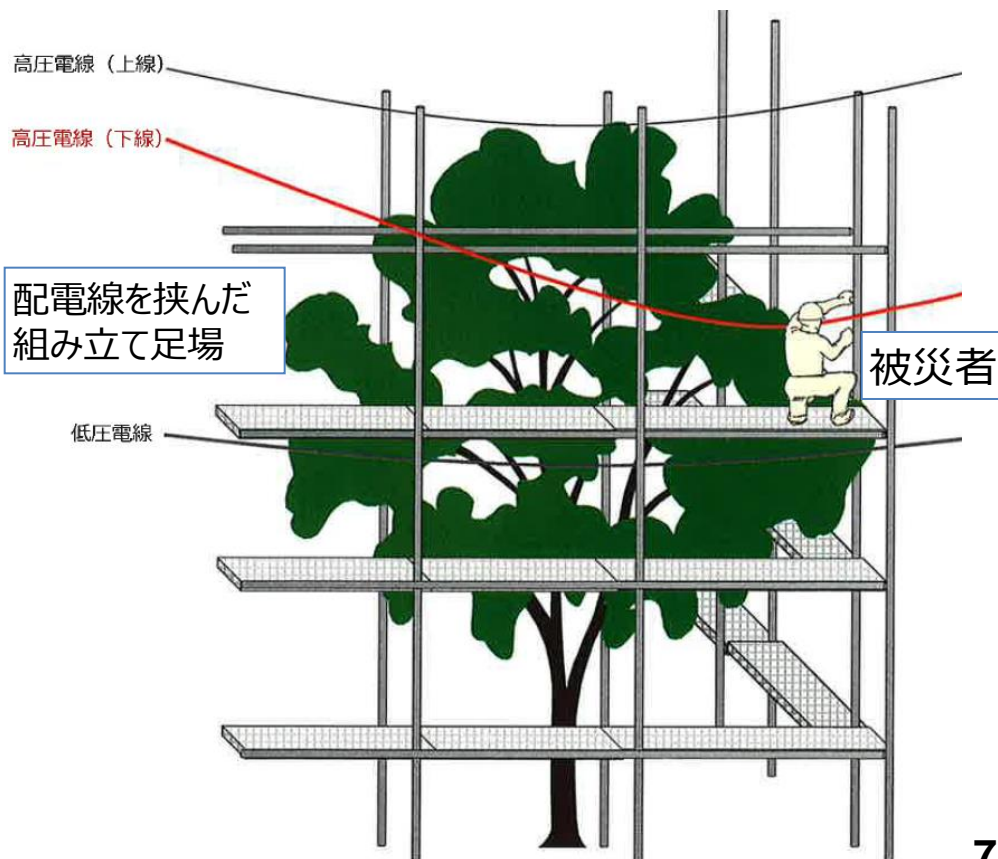
事故事例②

建物工事用足場を配電線（6.6kV）を挟んで組み立て、その足場の上で外装塗装業者が建物修繕工事を行っていた。作業者が近接する樹木繁茂箇所へ侵入したところ、配電線の被覆損傷部分で接触し、感電し負傷した。

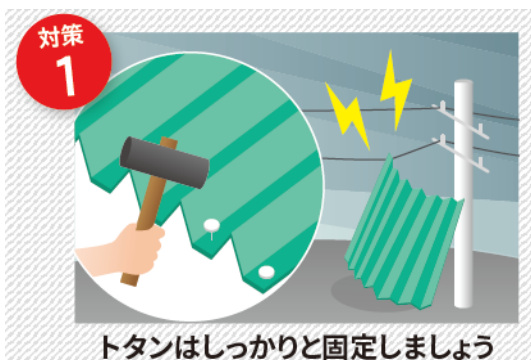
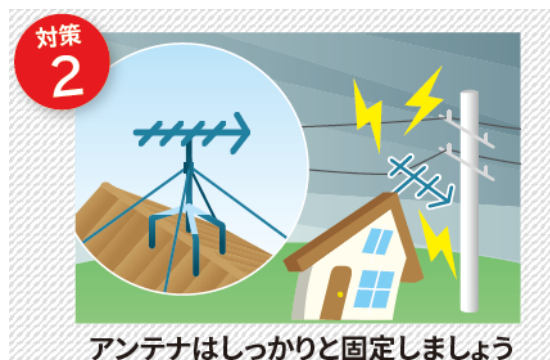
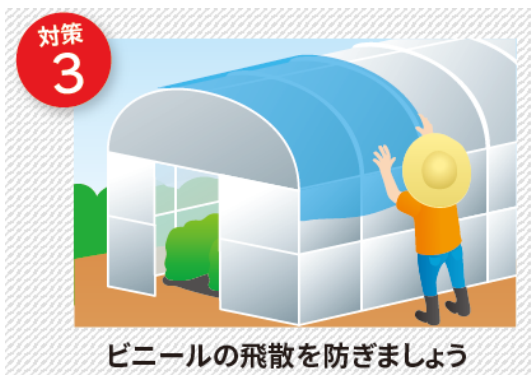
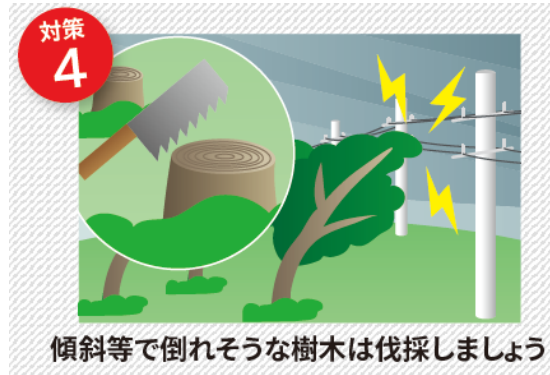
7-3. 台風接近前の対策の御願い

- 令和元年台風15号の際、**強風で吹き飛ばされた飛来物(看板、ビニールハウス、トタン屋根等)や倒木により、多くの電柱が損壊しました。**
- 台風により**飛来物が電柱や電線に引っかかり、停電の原因**となりますので、**台風接近前の対策(建物への固定、不要物の撤去等)**にご協力を御願います。
